Asbestinventarisatetest

Bogaardenstraat 24, 3200 Aarschot

Eindconclusie:

Niet-asbestveilig

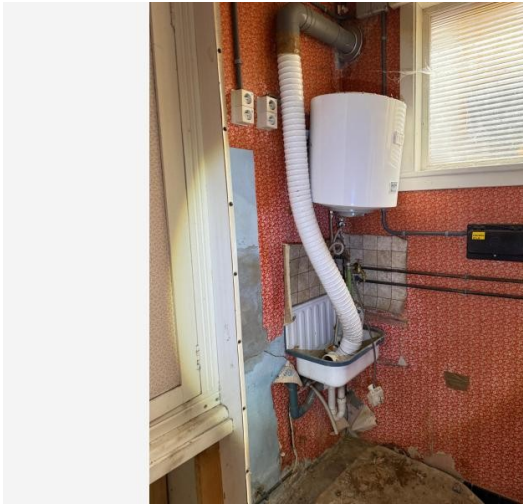
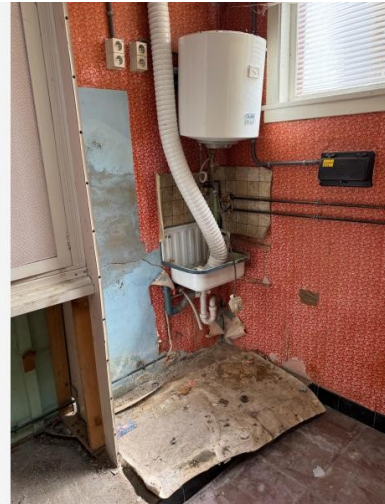
Eindbeoordeling materiaalrisico	Hoog materiaalrisico en/of hoge kans op vezelvrijgave
---------------------------------	---

Gebondenheid	Categorie 2: niet-hechtgebonden met matrix
Asbestsoort (vezeltype)	Alleen chrysotiel
Asbestconcentratie	Hoog ($\geq 50\%$)
Afschermingsgraad van het gehele materiaal	Geheel of deels (ook) vrij aan de binnenlucht
Toestand van het materiaal	Matig beschadigd, matig verweerd

#	Type	Referentie	Resultaat
1.1	Mengmonster	Vinyl	Chrysotiel

Beschrijving	Vinyl
Omgeving	Binnen
Primaire drager	Vloer
Asbestmateriaal	Prefab - afwerking - Vloerzeil
Bindmiddel van asbestmateriaal	Karton - papier - viltachtig
Gebondenheid op basis van bindmiddel	Niet-hechtgebonden
Hoeveelheid (oppervlakte - aantal)	<ul style="list-style-type: none">• 1,50 m² - 1 stuk
Totale oppervlakte	1,50 m ²
Eenvoudig bereikbaar	Ja
Bevestigingswijze	<ul style="list-style-type: none">• Verlijmd, ingegoten, versmeerd
Identificatiemethode	Vaststelling met monstername
Destructieve handeling voor identificatie	Nee

- Zorg voor een veilig beheer. Vermijd het beschadigen van het asbestmateriaal. Controleer de toestand jaarlijks op wijzigingen.

- Hermetische zone (erkend asbestverwijderaars) door stofvorming hoog risico, zo bepaald door OVAM

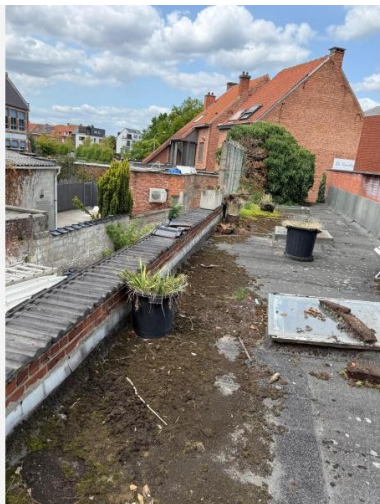
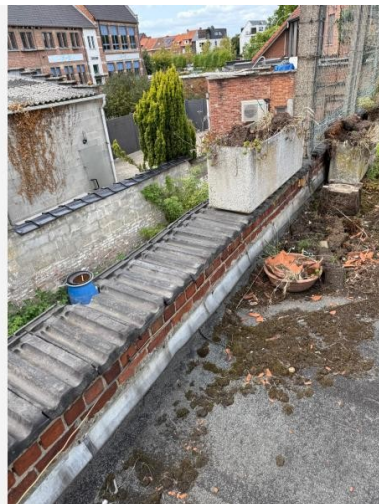
Beschrijving	Bloembakken cement
Type afvalstof	Betreft stock-voorraad of gedemonteerde asbestmaterialen
Aanwezige resten	stukjes en brokjes onder de bakken
Omgeving	Buiten
Primaire drager	Inrichting (meubilair, ...)
Asbestmaterialen	<ul style="list-style-type: none">Bak, reservoir, kuip, bloembak
Bindmiddel van asbestmateriaal	Cement
Gebondenheid op basis van bindmiddel	Hecht
Hoeveelheid (gewicht - aantal)	<ul style="list-style-type: none">20,00 kg - 3 stuks
Totaal gewicht	60,00 kg
Eenvoudig bereikbaar	Ja
Identificatiemethode	Vaststelling zonder monstername
Opmerking	ook aarde en mos mee verwijderen

- Verwijder het asbestafval.
- Voer bijkomende staalname(s) uit.

- Eenvoudige handelingen: mag via doe-het-zelf of door werknemer(s) met opleidingsattest eenvoudige handelingen geboden, ook grond en mos mee verwijderen,

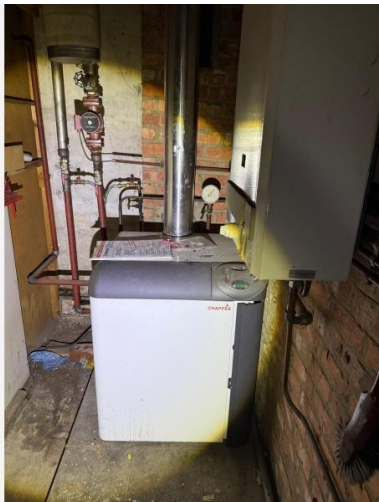
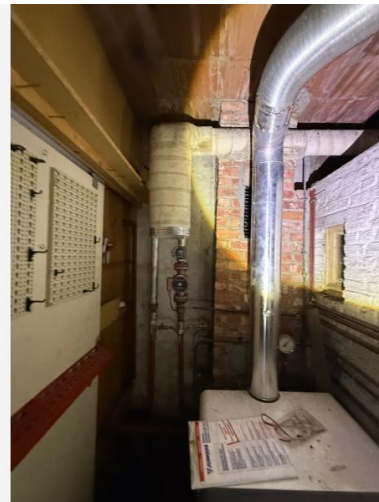
Eindbeoordeling materiaalrisico	Hoog materiaalrisico en/of hoge kans op vezelvrijgave
---------------------------------	---

Gebondenheid	Categorie 2: niet-hechtgebonden met matrix
Asbestsoort (vezeltype)	Amfibool aanwezig, uitgezonderd crocidoliet
Asbestconcentratie	Hoog ($\geq 50\%$)
Afschermingsgraad van het gehele materiaal	Geheel of deels (ook) vrij aan de binnenlucht
Toestand van het materiaal	Matig beschadigd, matig verweerd

#	Type	Referentie	Resultaat
3.1	Mengmonster	Buisisolatie cv	Amosiet, Chrysotiel

Beschrijving	Buisisolatie
Omgeving	Binnen
Primaire drager	HVAC infrastructuur en uitrusting
Asbestmateriaal	In-situ afwerkingslagen - Thermische isolatie
Bindmiddel van asbestmateriaal	Gips - kalk
Gebondenheid op basis van bindmiddel	Niet-hechtgebonden
Hoeveelheid (lengte - omtrek - dikte - aantal)	<ul style="list-style-type: none">• 5,00 m - 80,00 cm - 1,00 cm - 1 stuk
Totaal volume	0,04 m ³
Eenvoudig bereikbaar	Ja
Bevestigingswijze	<ul style="list-style-type: none">• Verlijmd, ingegoten, versmeerd
Identificatiemethode	Vaststelling met monstername
Destructieve handeling voor identificatie	Nee

- Zorg voor een veilig beheer. Vermijd het beschadigen van het asbestmateriaal. Controleer de toestand jaarlijks op wijzigingen.

- Hermetische zone (erkend asbestverwijderaar) wegens stofvorming en hoog risico zo bepaald door OVAM , enkel door erkend verwijderaar

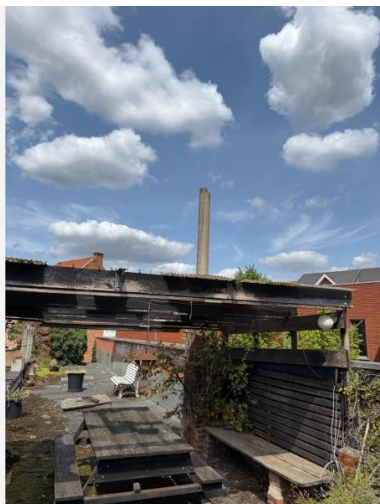
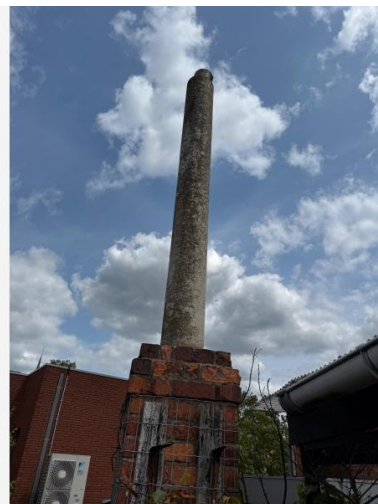
Eindbeoordeling materiaalrisico	Laag materiaalrisico en/of verlaagde kans op vezelvrijgave
---------------------------------	--

Gebondenheid	Categorie 1: hechtgebonden in oorsprong
Asbestsoort (vezeltype)	Crocidoliet aanwezig
Asbestconcentratie	Laag (< 50%)
Afschermingsgraad van het gehele materiaal	Geheel of deels vrij aan de buitenlucht
Toestand van het materiaal	Licht beschadigd, licht verveerd. Intact calciumsilicaatmateriaal of categorie III 'gebondenheid'

Beschrijving	Schouw AC
Omgeving	Buiten
Primaire drager	HVAC infrastructuur en uitrusting
Asbestmateriaal	Rookgaskanaal
Bindmiddel van asbestmateriaal	Cement
Gebondenheid op basis van bindmiddel	Hecht
Hoeveelheid (lengte - omtrek - dikte - aantal)	<ul style="list-style-type: none">• 3,00 m - 80,00 cm - 1,00 cm - 1 stuk
Totaal volume	0,024 m ³
Eenvoudig bereikbaar	Ja
Bevestigingswijze	<ul style="list-style-type: none">• Geklemd• Verlijmd, ingegoten, versmeerd
Identificatiemethode	Vaststelling zonder monsternamen
Destructieve handeling voor identificatie	Nee

- Zorg voor een veilig beheer. Vermijd het beschadigen van het asbestmateriaal. Controleer de toestand jaarlijks op wijzigingen.
- Voer bijkomende staalname(s) uit.

- Eenvoudige handelingen: mag via doe-het-zelf of door werknemer(s) met opleidingsattest eenvoudige handelingen opletten met breuk, ook mortel mee verwijderen,

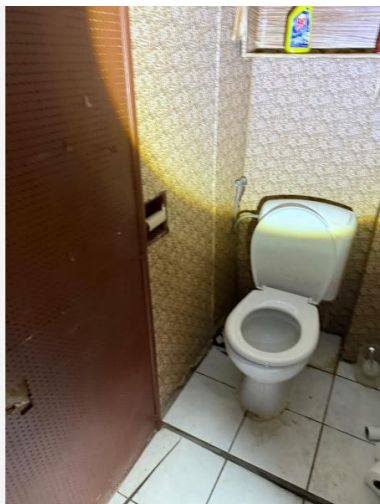
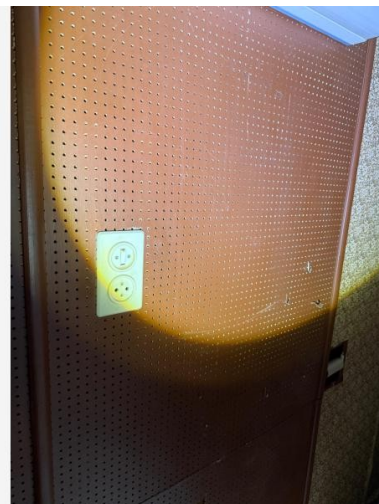
Eindbeoordeling materiaalrisico	Verhoogd materiaalrisico en/of verhoogde kans op vezelvrijgave
---------------------------------	--

Gebondenheid	Categorie 1: hechtgebonden in oorsprong
Asbestsoort (vezeltype)	Crocidoliet aanwezig
Asbestconcentratie	Laag (< 50%)
Afschermingsgraad van het gehele materiaal	Geheel of deels (ook) vrij aan de binnenlucht
Toestand van het materiaal	Licht beschadigd, licht verveerd. Intact calciumsilicaatmateriaal of categorie III 'gebondenheid'

Beschrijving	Menuiserite platen toilet gelijkvloers
Omgeving	Binnen
Primaire drager	Binnenwand
Asbestmateriaal	Plaat, paneel, tablet - Type Menuiserite
Bindmiddel van asbestmateriaal	Cement
Gebondenheid op basis van bindmiddel	Hecht
Hoeveelheid (oppervlakte - dikte - aantal)	<ul style="list-style-type: none">• 15,00 m² - 0,50 cm - 1 stuk
Totaal volume	0,075 m ³
Eenvoudig bereikbaar	Ja
Bevestigingswijze	<ul style="list-style-type: none">• Geklemd• Geschroefd
Identificatiemethode	Vaststelling zonder monsternamen
Destructieve handeling voor identificatie	Nee

- Zorg voor een veilig beheer. Vermijd het beschadigen van het asbestmateriaal. Controleer de toestand jaarlijks op wijzigingen.
- Voer bijkomende staalname(s) uit.

- Eenvoudige handelingen: mag via doe-het-zelf of door werknemer(s) met opleidingsattest eenvoudige handelingen opletten met breuk ,
Check het wetgevend kader (website van de OVAM (www.asbestinfo.be) en/of CODEX boek VI titel 3).
Als verwijdering van de gevonden asbesttoepassingen wettelijk mogelijk is via doe-het-zelf, geef dan extra duiding hoe de toepassing correct verwijderd kan worden en wat een zorgvuldige verwijdering precies betekent.
Gebruik de nodige PBM's die gebruikt moeten worden bij de verwijdering :
Minimaal stofmasker FFP3; wegwerpoverall CAT III type 5/6; wegwerphandschoenen en afspoelbaar

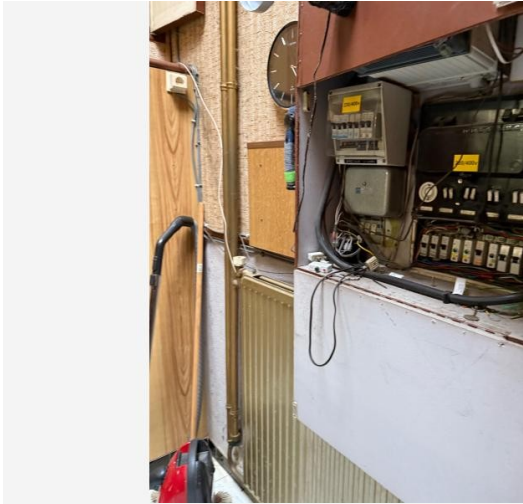
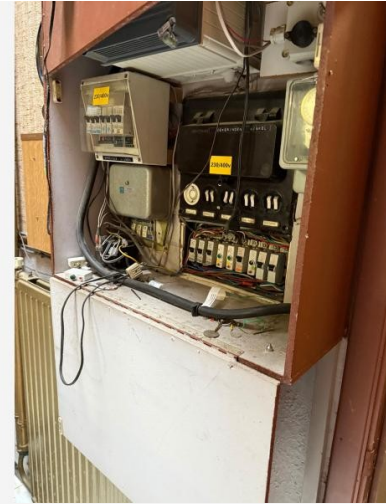
Eindbeoordeling materiaalrisico	Verhoogd materiaalrisico en/of verhoogde kans op vezelvrijgave
---------------------------------	--

Beschrijving	Bakeliet schakelaars en stopcontacten in ganse woning
Omgeving	Binnen
Primaire drager	Communicatie en elektrische infrastructuur en uitrusting
Asbestmateriaal	Plaat, paneel, tablet - Type Bakeliet
Bindmiddel van asbestmateriaal	Kunststof of -hars
Gebondenheid op basis van bindmiddel	Hecht
Hoeveelheid (oppervlakte - dikte - aantal)	<ul style="list-style-type: none">• 1,00 m² - 0,50 cm - 1 stuk
Totaal volume	0,005 m ³
Eenvoudig bereikbaar	Ja
Bevestigingswijze	<ul style="list-style-type: none">• Geklemd• Geschroefd
Identificatiemethode	Vaststelling zonder monstername
Destructieve handeling voor identificatie	Nee
Opmerking	teller en aanluitdoos eigendom Fluvius , zelf niet aan werken

- Zorg voor een veilig beheer. Vermijd het beschadigen van het asbestmateriaal. Controleer de toestand jaarlijks op wijzigingen.
- Voer bijkomende staalname(s) uit.

- Eenvoudige handelingen: mag via doe-het-zelf of door werknemer(s) met opleidingsattest eenvoudige handelingen aanpassing electriciteit

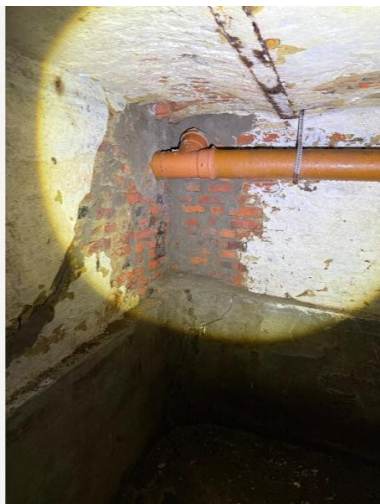
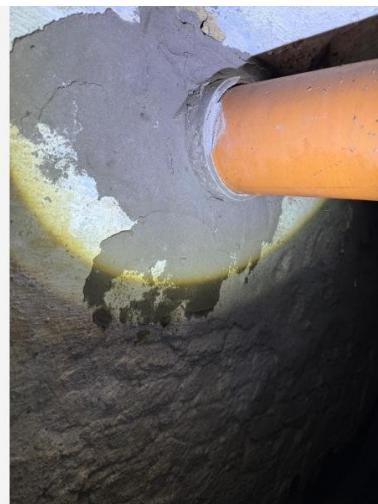
Beschrijving	ACbuis kelder
Omgeving	Binnen
Primaire drager	Sanitaire infrastructuur en uitrusting (toe- en afvoer)
Asbestmateriaal	Buis, koker, leiding, pijp, doorvoer
Bindmiddel van asbestmateriaal	Cement
Gebondenheid op basis van bindmiddel	Hecht
Hoeveelheid (lengte - omtrek - dikte - aantal)	<ul style="list-style-type: none">• 0,50 m - 80,00 cm - 1,00 cm - 1 stuk
Totaal volume	0,004 m ³
Eenvoudig bereikbaar	Ja
Bevestigingswijze	<ul style="list-style-type: none">• Geklemd• Verlijmd, ingegoten, versmeerd
Identificatiemethode	Vaststelling zonder monsternamen
Destructieve handeling voor identificatie	Nee

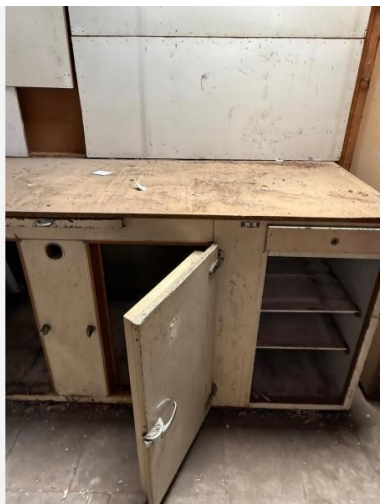
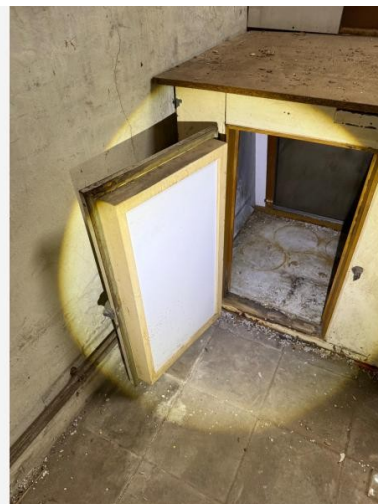
Beschrijving	Menuiserite frigo en kast
Omgeving	Binnen
Primaire drager	Inrichting (meubilair, ...)
Asbestmateriaal	Plaat, paneel, tablet - Type Menuiserite
Bindmiddel van asbestmateriaal	Cement
Gebondenheid op basis van bindmiddel	Hecht
Hoeveelheid (oppervlakte - dikte - aantal)	<ul style="list-style-type: none">• 5,00 m² - 0,50 cm - 1 stuk
Totaal volume	0,025 m ³
Eenvoudig bereikbaar	Ja
Bevestigingswijze	<ul style="list-style-type: none">• Geklemd• Geschroefd• Onbekend
Identificatiemethode	Vaststelling zonder monstername
Destructieve handeling voor identificatie	Nee
Opmerking	oude frigo , opletten bij demonteren

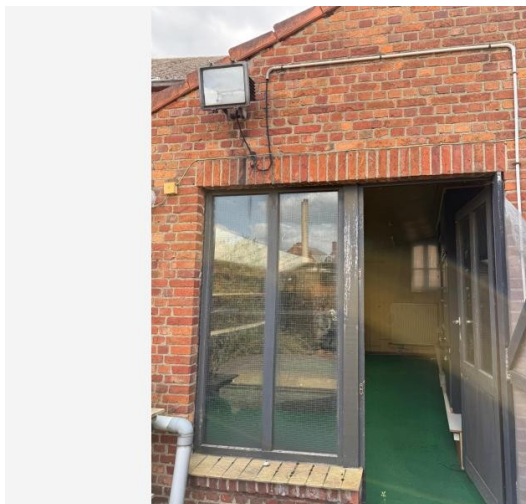
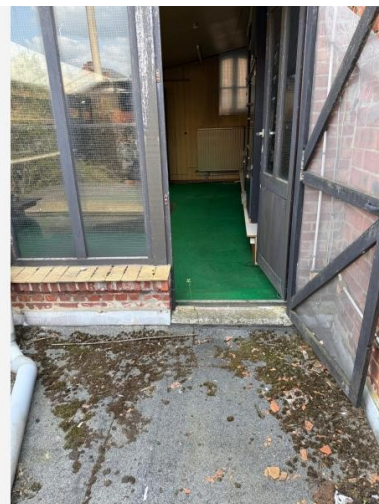
Beschrijving	Beton dorpel V1
Omgeving	Buiten
Primaire drager	Wandopening verticaal (raam, deur, ...)
Asbestmateriaal	Deksteen, muurkap - Hol
Bindmiddel van asbestmateriaal	Cement
Gebondenheid op basis van bindmiddel	Hecht
Hoeveelheid (oppervlakte - dikte - aantal)	<ul style="list-style-type: none">• 0,50 m² - 5,00 cm - 1 stuk
Totaal volume	0,025 m ³
Eenvoudig bereikbaar	Ja
Bevestigingswijze	<ul style="list-style-type: none">• Geklemd• Verlijmd, ingegoten, versmeerd
Identificatiemethode	Vaststelling zonder monstername
Destructieve handeling voor identificatie	Nee

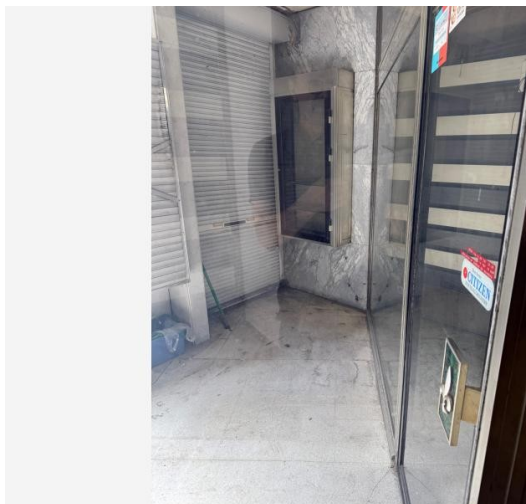
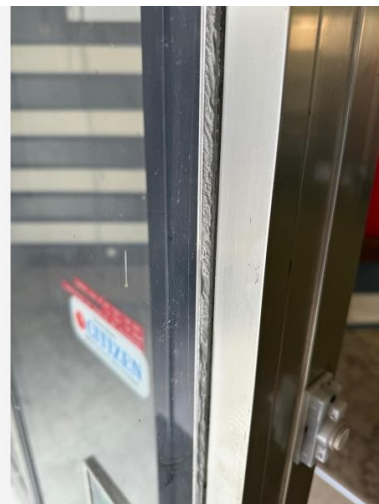
Beschrijving	Mastiek enkel glas
Omgeving	Grenst aan binnen- en buitenlucht
Primaire drager	Wandopening verticaal (raam, deur, ...)
Asbestmateriaal	In-situ afwerkingslagen - Pasta, stopverf, voegsel, stopsel, vulsel, mastiek, kitten, ...
Bindmiddel van asbestmateriaal	Kitten, mastiek, pasta
Gebondenheid op basis van bindmiddel	Hecht
Hoeveelheid (gewicht - aantal)	<ul style="list-style-type: none">• 10,00 kg - 1 stuk
Totaal gewicht	10,00 kg
Eenvoudig bereikbaar	Ja
Bevestigingswijze	<ul style="list-style-type: none">• Verlijmd, ingegoten, versmeerd
Identificatiemethode	Vaststelling zonder monsternamen
Destructieve handeling voor identificatie	Nee

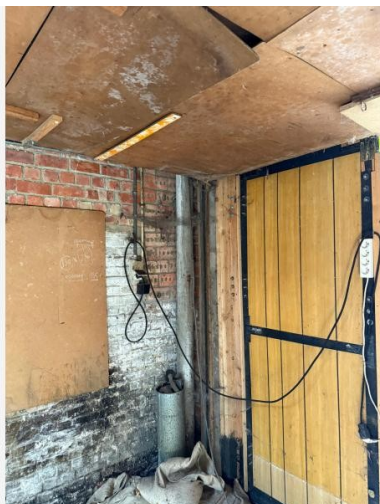
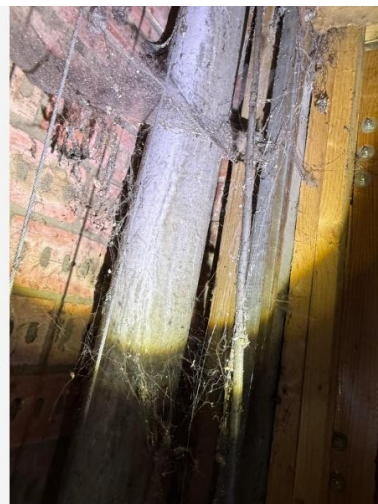
Beschrijving	Afvoerbuīs AC garage
Omgeving	Binnen
Primaire drager	Infrastructuur hemelwater (opvang en afvoer)
Asbestmateriaal	Buis, koker, leiding, pijp, doorvoer
Bindmiddel van asbestmateriaal	Cement
Gebondenheid op basis van bindmiddel	Hecht
Hoeveelheid (lengte - omtrek - dikte - aantal)	<ul style="list-style-type: none">• 3,00 m - 70,00 cm - 2,00 cm - 2 stuks
Totaal volume	0,084 m ³
Eenvoudig bereikbaar	Ja
Bevestigingswijze	<ul style="list-style-type: none">• Geklemd• Verlijmd, ingegoten, versmeerd
Identificatiemethode	Vaststelling zonder monstername
Destructieve handeling voor identificatie	Nee

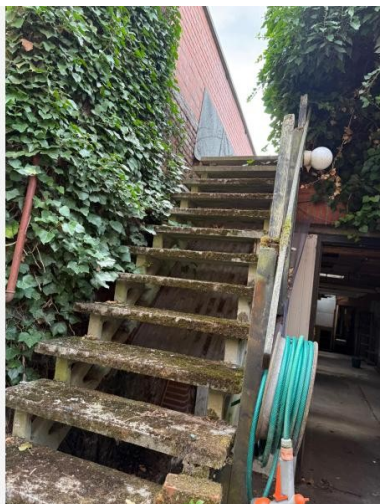
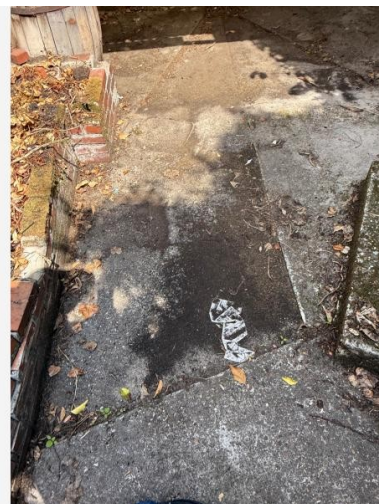
Beschrijving	Asfalt oprit
Omgeving	Buiten
Primaire drager	Verharding, wegenis
Asbestmateriaal	In-situ afwerkingslagen - Smeerlaag
Bindmiddel van asbestmateriaal	Bitumen (roofing, teer, asfalt)
Gebondenheid op basis van bindmiddel	Hecht
Hoeveelheid (oppervlakte - dikte - aantal)	<ul style="list-style-type: none">• 10,00 m² - 5,00 cm - 1 stuk
Totaal volume	0,50 m ³
Eenvoudig bereikbaar	Ja
Bevestigingswijze	<ul style="list-style-type: none">• Verlijmd, ingegoten, versmeerd
Identificatiemethode	Vaststelling zonder monstername Motivatie: Groot risico op structurele gevolgschade (lekschade, werking installatie,...)
Destructieve handeling voor identificatie	Nee

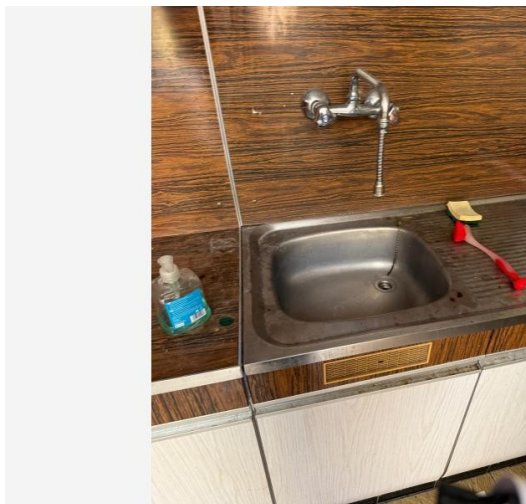
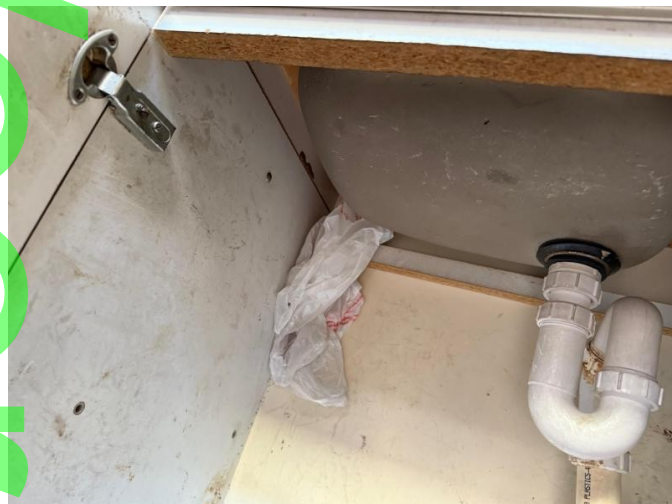
Beschrijving	Wasbak coating
Omgeving	Binnen
Primaire drager	Sanitaire infrastructuur en uitrusting (toe- en afvoer)
Asbestmateriaal	In-situ afwerkingslagen - Verf, coating
Bindmiddel van asbestmateriaal	Kunststof of -hars
Gebondenheid op basis van bindmiddel	Hecht
Hoeveelheid (oppervlakte - aantal)	<ul style="list-style-type: none">• 0,50 m² - 2 stuks
Totale oppervlakte	1,00 m ²
Eenvoudig bereikbaar	Ja
Bevestigingswijze	<ul style="list-style-type: none">• Geklemd• Verlijmd, ingegoten, versmeerd
Identificatiemethode	Vaststelling zonder monsternamen Motivatie: Groot risico op structurele gevolgschade (lekschade, werking installatie,...)
Destructieve handeling voor identificatie	Nee
Opmerking	keuken moet toch volledig gerenoveerd worden

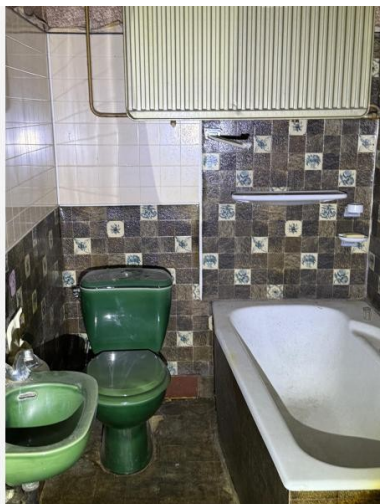
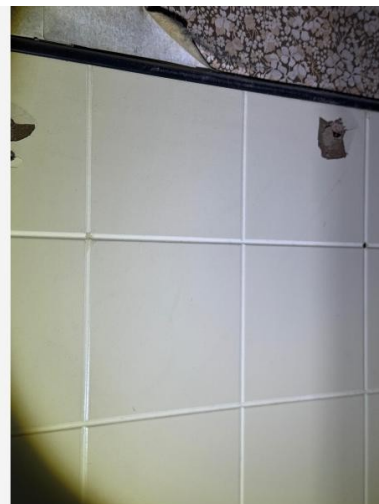
Beschrijving	Menuiserite platen badkamer tegelprint
Omgeving	Binnen
Primaire drager	Binnenwand
Asbestmateriaal	Plaat, paneel, tablet - Type Menuiserite
Bindmiddel van asbestmateriaal	Cement
Gebondenheid op basis van bindmiddel	Hecht
Hoeveelheid (oppervlakte - dikte - aantal)	<ul style="list-style-type: none">• 20,00 m² - 0,50 cm - 1 stuk
Totaal volume	0,10 m ³
Eenvoudig bereikbaar	Ja
Bevestigingswijze	<ul style="list-style-type: none">• Geklemd• Verlijmd, ingegoten, versmeerd• Geschroefd
Identificatiemethode	Vaststelling zonder monstername
Destructieve handeling voor identificatie	Nee
Opmerking	behangpapier of vinyl en of nog extra plaat of vinyl op

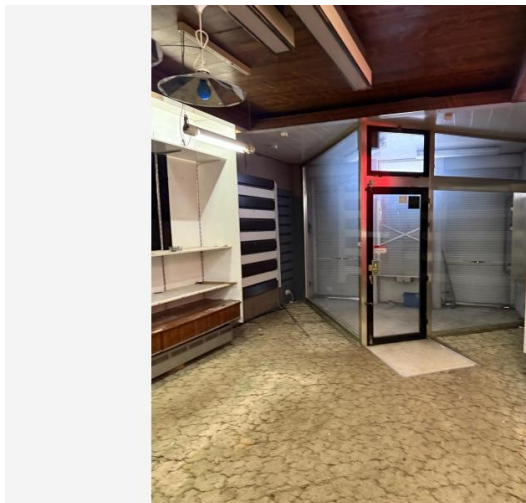
Fiche 16: Meubels winkel , geen zicht op hele constructie

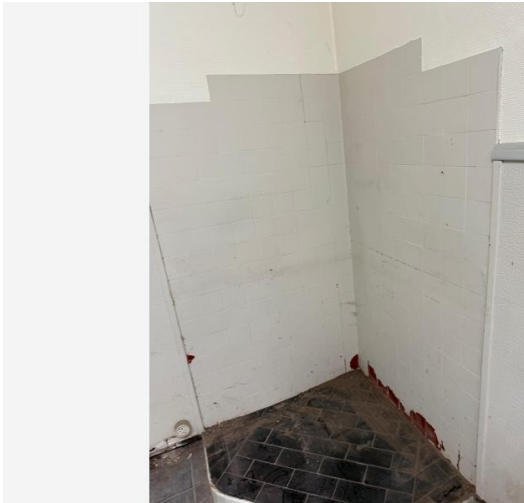
Identificatiemethode	Redelijk vermoeden
Primaire drager	Binnenwand
(Asbest)materiaal	In-situ afwerkingslagen - Smeerlaag
Bindmiddel	Cement
Gebondenheid bindmiddel	Hecht

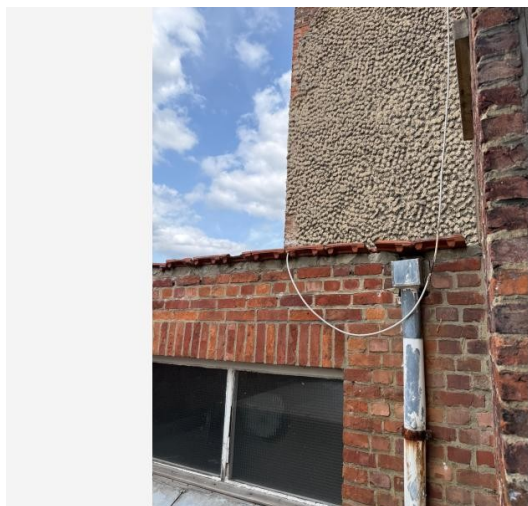
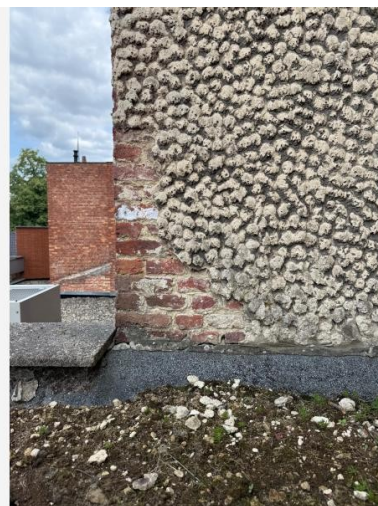
Beschrijving	Cementering zijgevel
Omgeving	Buiten
Primaire drager	Wand buitenschil
Bindmiddel van materiaal	Cement
Gebondenheid op basis van bindmiddel	Hecht
Hoeveelheid (gewicht - aantal)	<ul style="list-style-type: none">• 500,00 kg - 1 stuk
Totaal gewicht	500,00 kg
Identificatiemethode	Vaststelling met monstername
Destructieve handeling voor identificatie	Nee

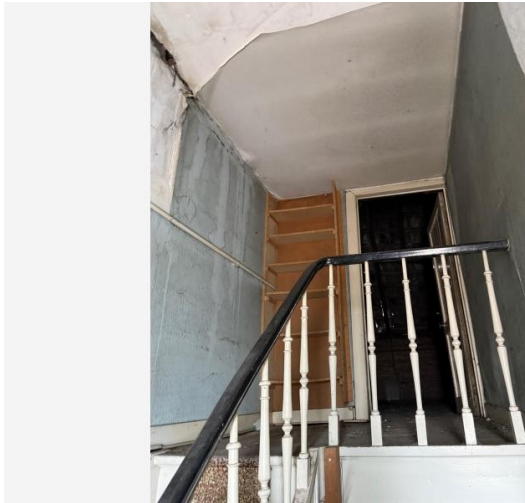
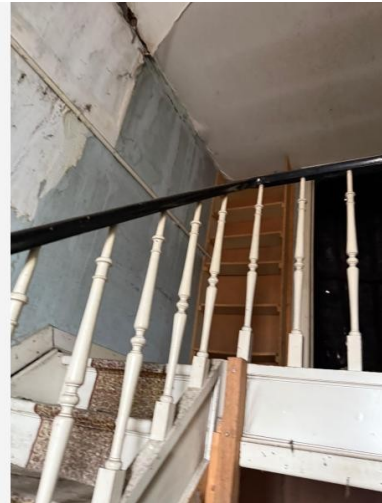
Beschrijving	Pleister plafond
Omgeving	Binnen
Primaire drager	Plafond
Bindmiddel van materiaal	Gips - kalk
Gebondenheid op basis van bindmiddel	Niet-hechtgebonden
Hoeveelheid (oppervlakte - dikte - aantal)	<ul style="list-style-type: none">• 150,00 m² - 1,00 cm - 1 stuk
Totaal volume	1,50 m ³
Identificatiemethode	Vaststelling met monstername
Destructieve handeling voor identificatie	Nee
Opmerking	verschillende plafonds in houten planken of platen

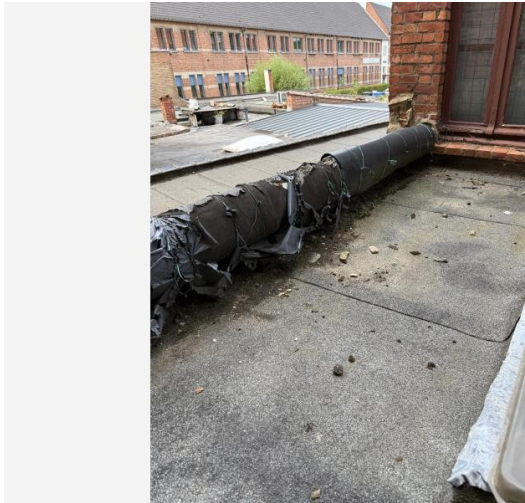
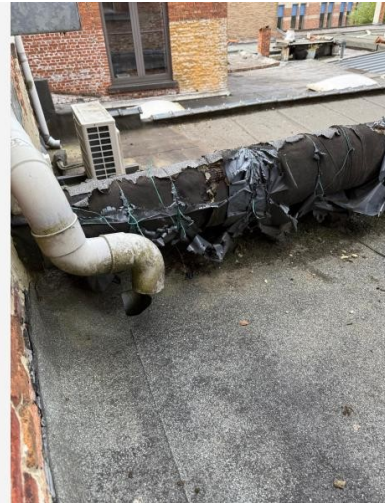
Beschrijving	Buisisolatie roofingpapier
Omgeving	Grenst aan binnen- en buitenlucht
Primaire drager	HVAC infrastructuur en uitrusting
Bindmiddel van materiaal	Bitumen (roofing, teer, asfalt)
Gebondenheid op basis van bindmiddel	Hecht
Hoeveelheid (lengte - omtrek - dikte - aantal)	<ul style="list-style-type: none">• 15,00 m - 70,00 cm - 0,50 cm - 1 stuk
Totaal volume	0,053 m ³
Identificatiemethode	Vaststelling met monsternamen
Destructieve handeling voor identificatie	Nee
Opmerking	geen gips aanwezig , enkel bitumenpapier en glaswol
