Asbestinventarisatetest

Grote Molenweg 119, 3020 Herent

Attestnummer : 20251207-000155.000

Uitgegeven op : 07.12.2025

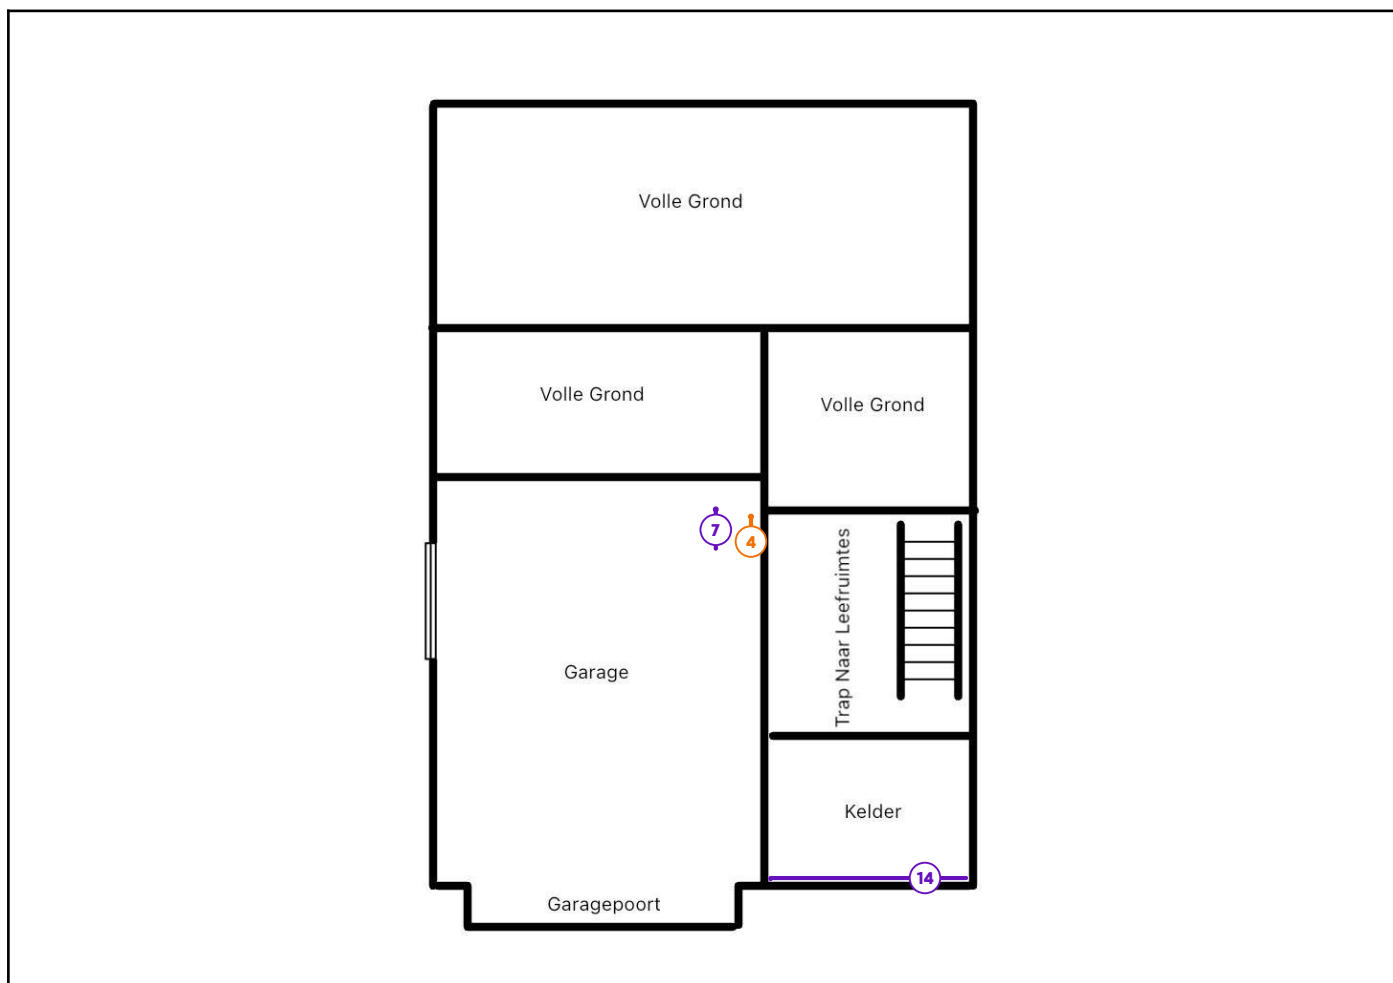
Plan 1.2: Hoofdgebouw Plan V+0

Beschrijving	Type	Actie
4. Bakeliet schakelaars/stopcontacten	Asbestmateriaal	Verwijderen
7. CV-ketel	Beperking	-
14. Muren bestaande uit voorzetpanelen	Advies	-

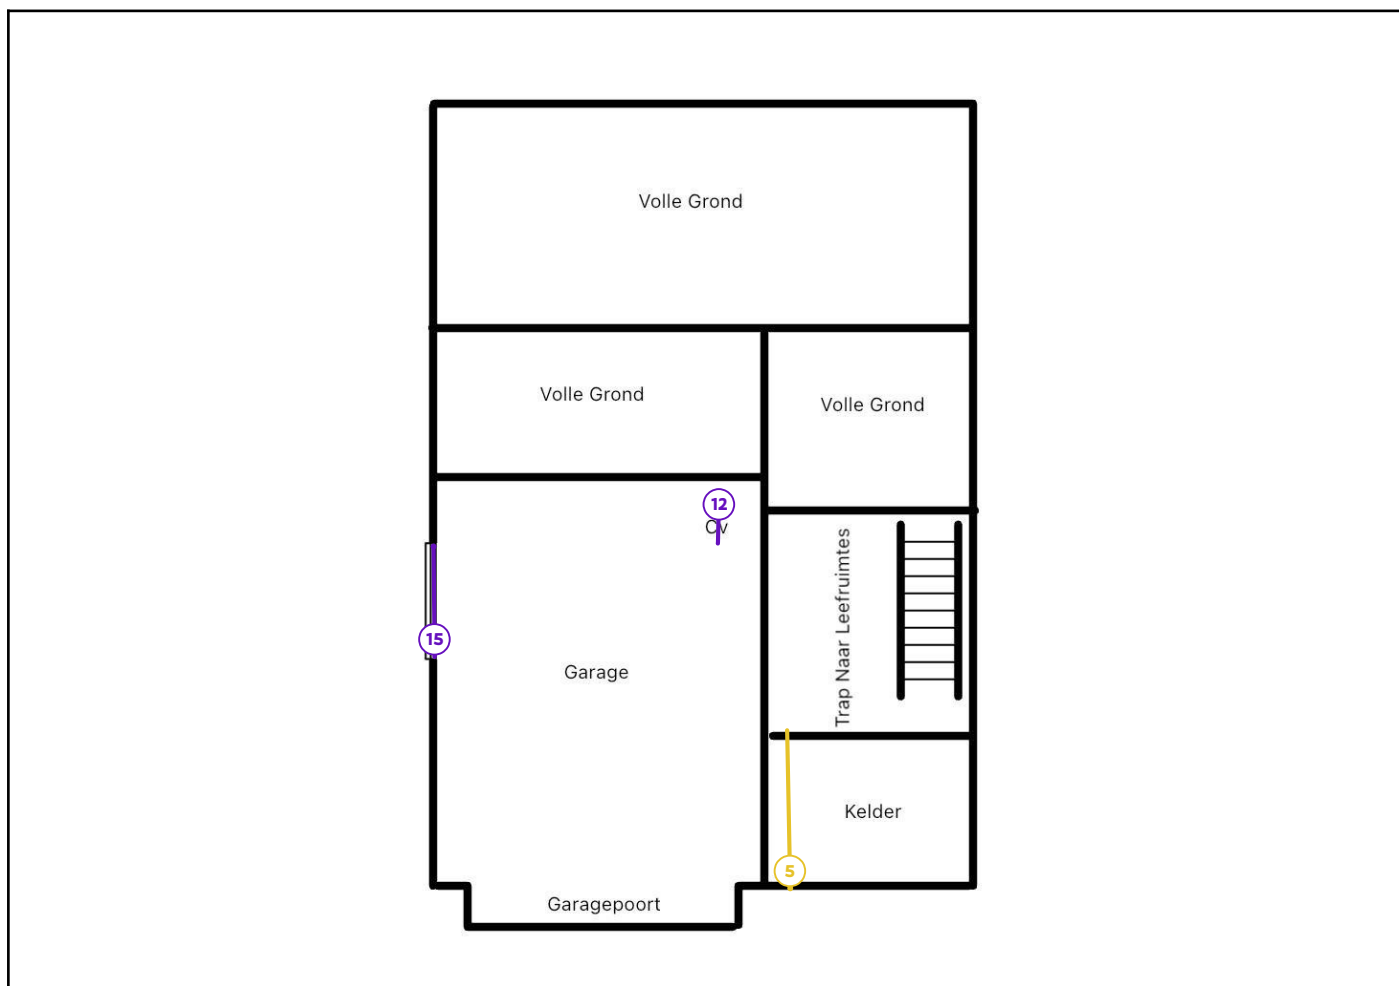
Plan 1.3: Hoofdgebouw Plan V+0

Beschrijving	Type	Actie
5. Cementbuis	Asbestmateriaal	Zorgvuldig beheren
12. CV-ketel en brander	Advies	-
15. Vensterbanken	Advies	-

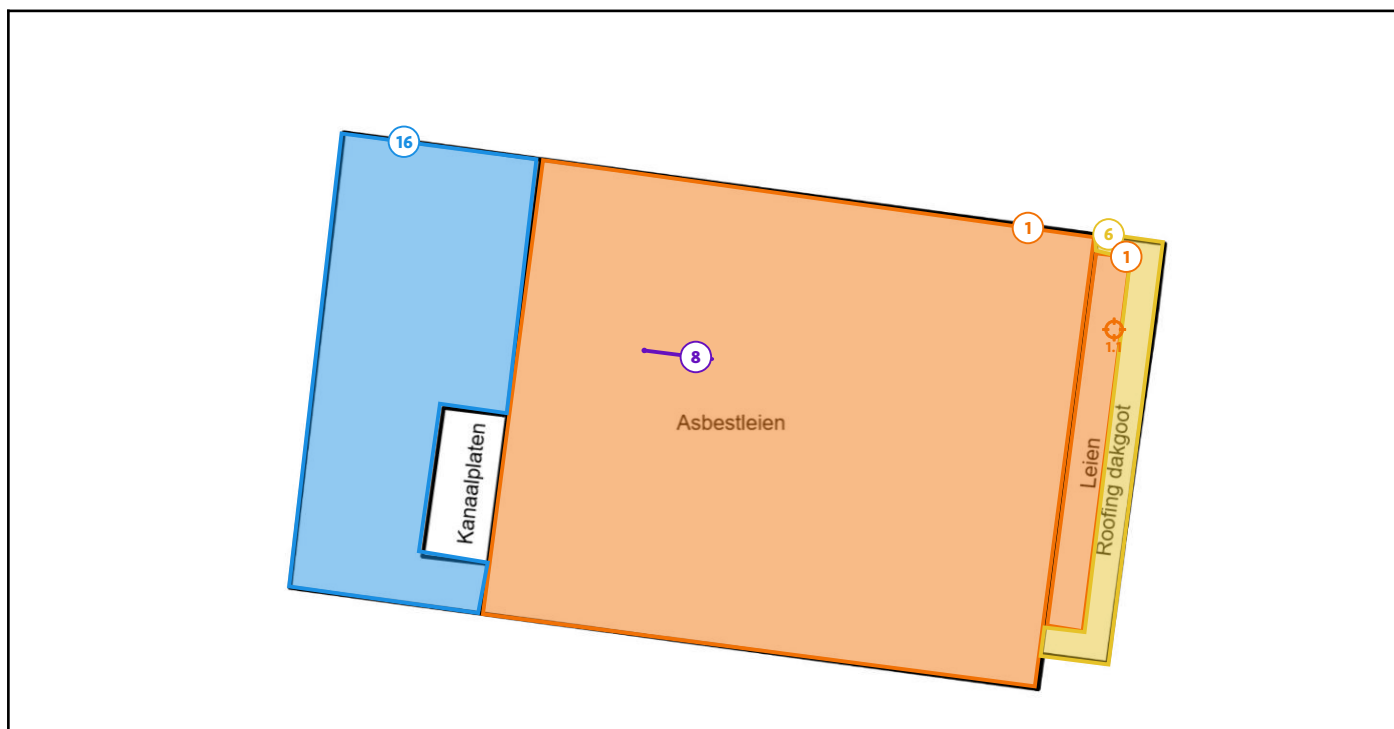
Plan 1.15: Hoofdgebouw Dakenplan

Beschrijving	Type	Actie
1. Dak bestaande uit leien	Asbestmateriaal	Verwijderen
1.1 Code: MM06	Puntmonster	-
6. Roofing dakgoot vooraan	Asbestmateriaal	Zorgvuldig beheren
8. Schouw	Beperking	-
16. Roofing plat dak	Geen asbest	-

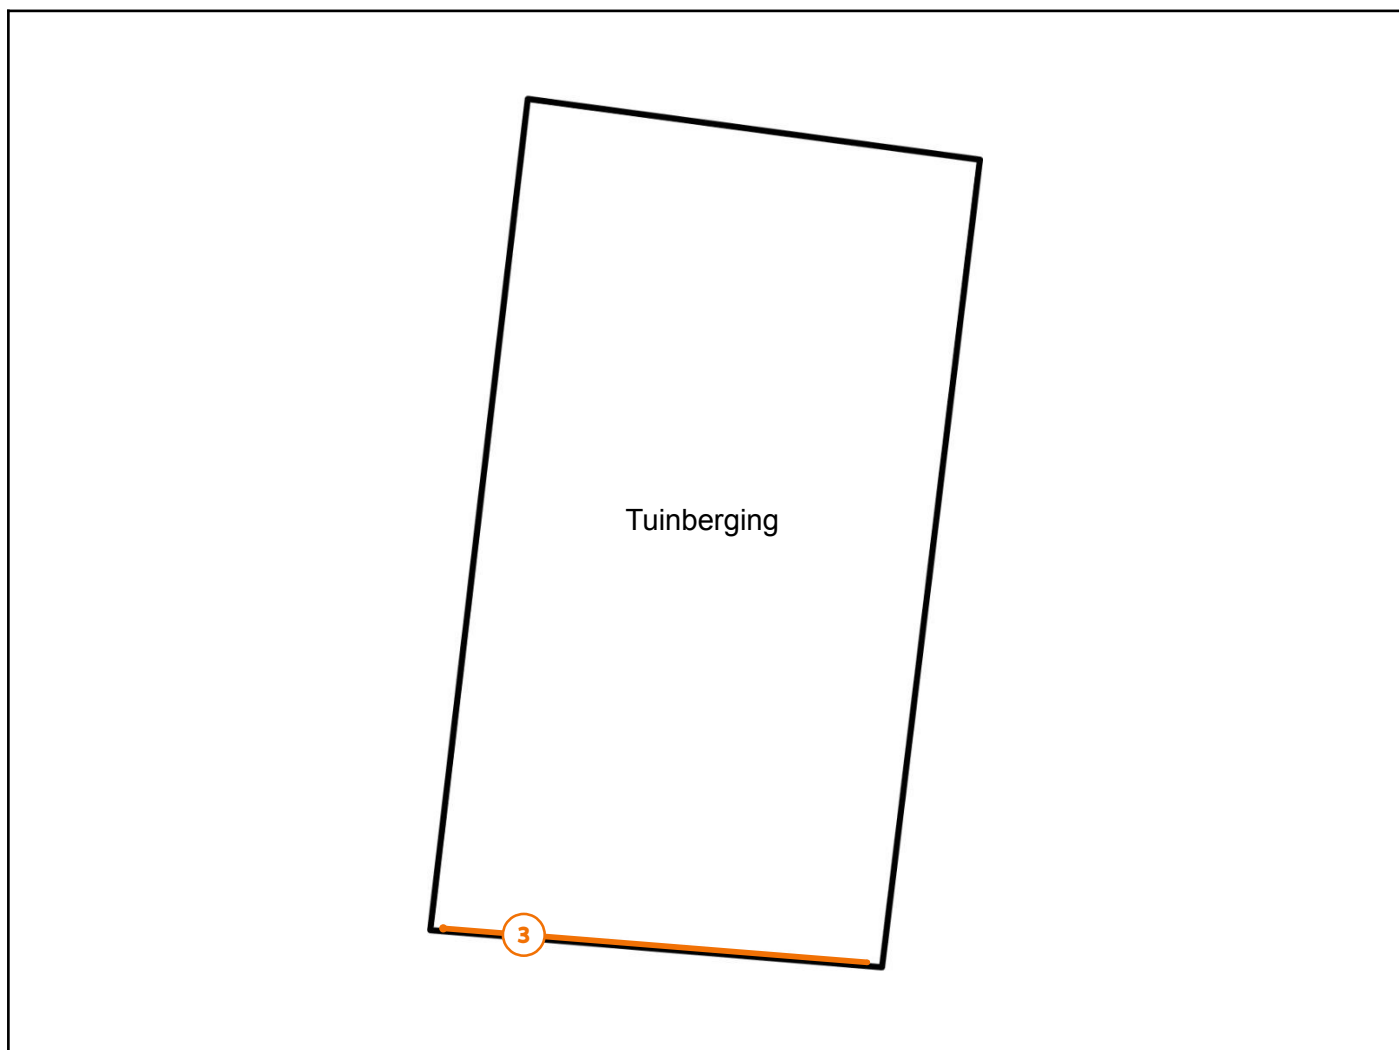
Plan 3.1: Bijgebouw Plan Tuinberging

Beschrijving	Type	Actie
3. AC wandplaat tuinhuis	Asbestmateriaal	Verwijderen

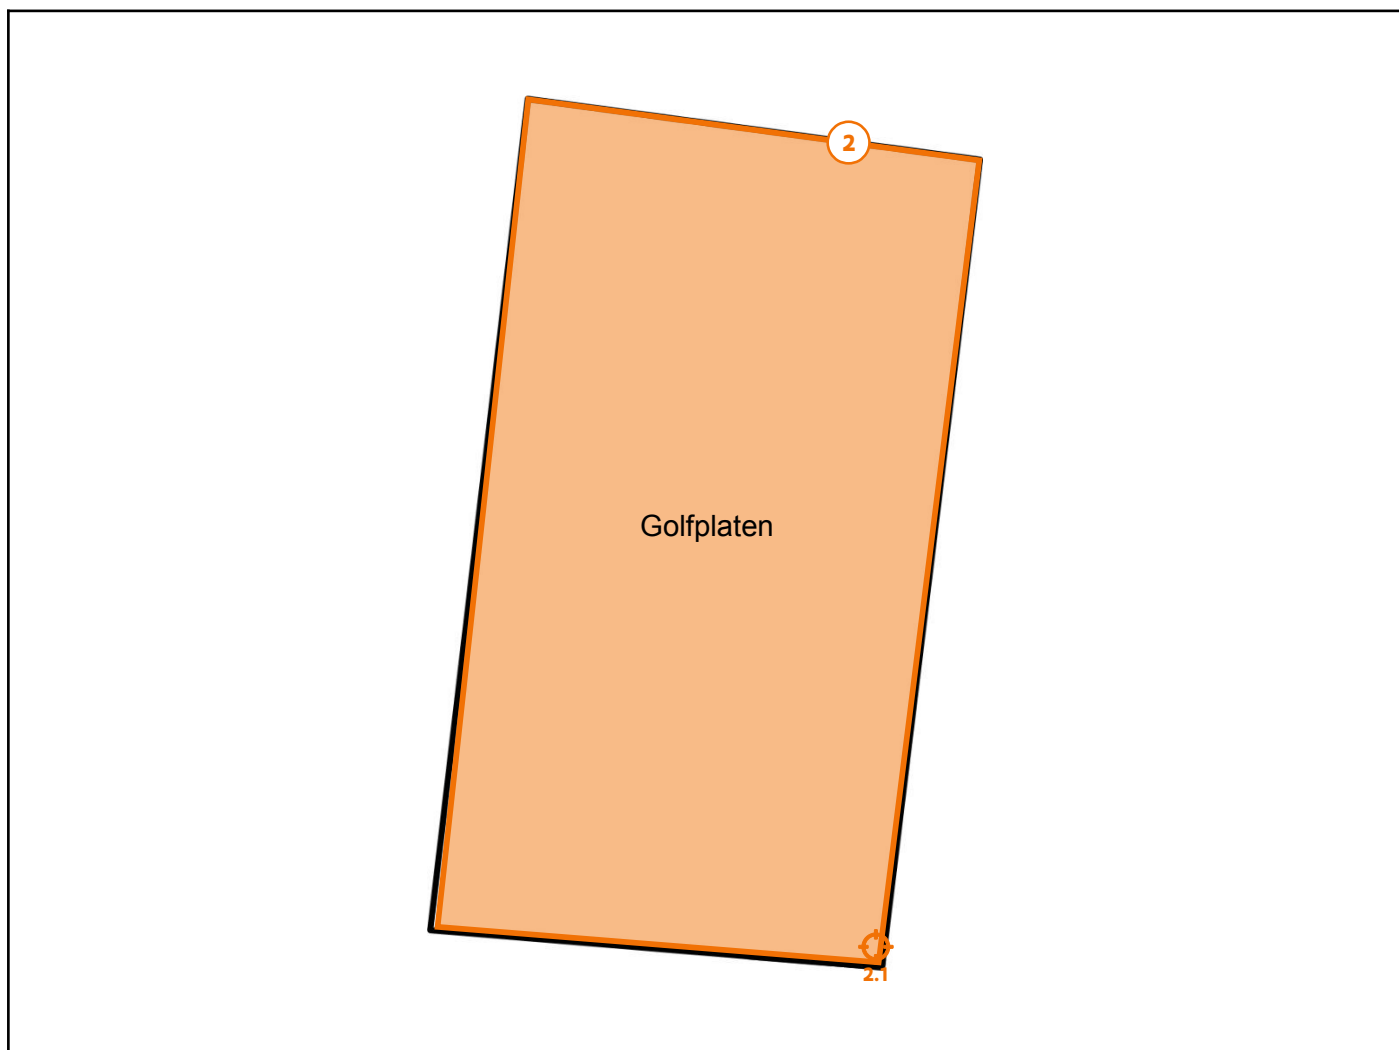
Plan 3.2: Bijgebouw Dakenplan

Beschrijving	Type	Actie
2. Dak bestaande uit golfplaten	Asbestmateriaal	Verwijderen
2.1 Code: MM04	Puntmonster	-

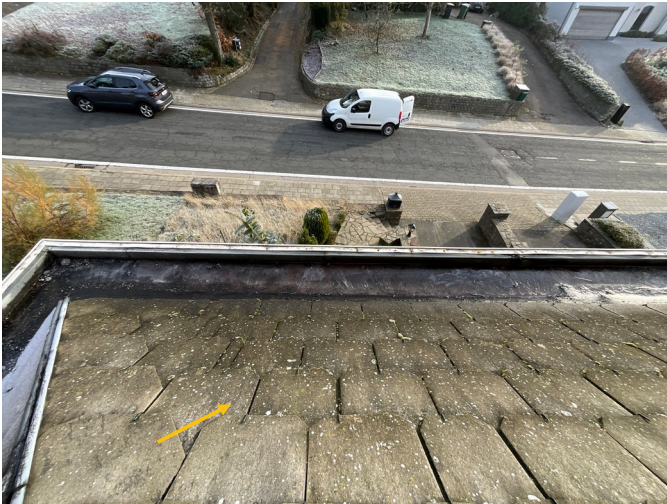
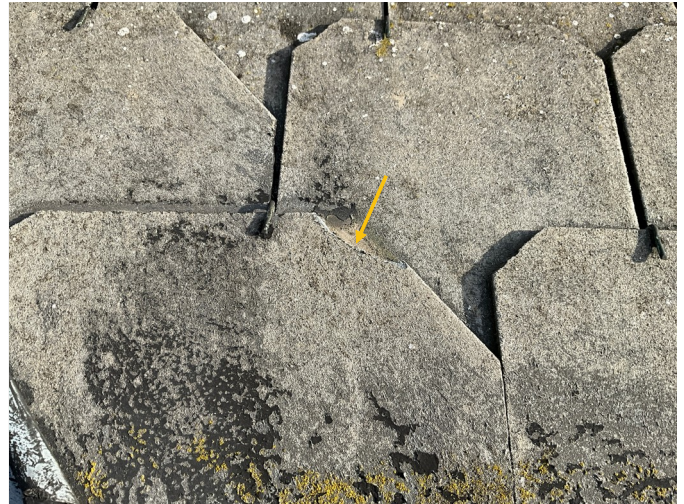
Het asbestmateriaal valt onder de mijlpaal van 2034.

Eindbeoordeling materiaalrisico	Laag materiaalrisico en/of verlaagde kans op vezelvrijgave
---------------------------------	--

#	Type	Referentie	Resultaat
1.1	Puntmonster	MM06	Chrysotiel

Beschrijving	Dak bestaande uit leien
Omgeving	Buiten
Primaire drager	Schuin dak
Asbestmateriaal	Dak- en gevelbekleding - Lei, shingle
Bindmiddel van asbestmateriaal	Cement
Gebondenheid op basis van bindmiddel	Hecht
Hoeveelheid (oppervlakte - aantal)	<ul style="list-style-type: none">• 70,00 m² - 1 stuk
Totale oppervlakte	70,00 m ²
Eenvoudig bereikbaar	Ja
Bevestigingswijze	<ul style="list-style-type: none">• Geklemd• Genageld, geniet
Identificatiemethode	Een monstername door de asbestdeskundige met laboanalyse door een asbestlabo.
Destructieve handeling voor identificatie	Nee
Opmerking	De hoeveelheid is een zo nauwkeurig mogelijke opmeting. Hieraan kunnen evenwel geen rechten worden ontleend.

- Verwijder dit asbestmateriaal zo snel mogelijk. Volg de toestand goed op.
- Hemelwater dat afspoelt van asbestcement daken of gevels kan asbestdeeltjes bevatten. Gebruik het enkel voor gesloten circuits (bv. spoelen toiletten). Reinig na het vervangen van het dak of de gevel de dakgoten en regenwaterput of -ton om asbesthoudend sediment of slib te verwijderen

- Eenvoudige handelingen: mag via doe-het-zelf of door werknemer(s) met opleidingsattest eenvoudige handelingen
Deze toepassing kan door een aannemer die over een opleidingsattest eenvoudige handelingen beschikt of door een particulier (doe-het-zelf), verwijderd worden indien er geen verhoogd risico op vrijgave van asbestvezels (max. concentratie 0,01 vezels/cm³ - CODEX Art. VI.3-54) ontstaat en de toepassing voorafgaand wordt gefixeerd/bevochtigd; de individuele elementen zonder machinale werktuigen (boormachine, slijpschijf, hogedrukreiniger,...) en zonder breken of gooien een voor een losgemaakt worden; en ten slotte dubbel en luchtdicht verpakt weggevoerd worden naar een erkend afvalpunt (recyclagepark).

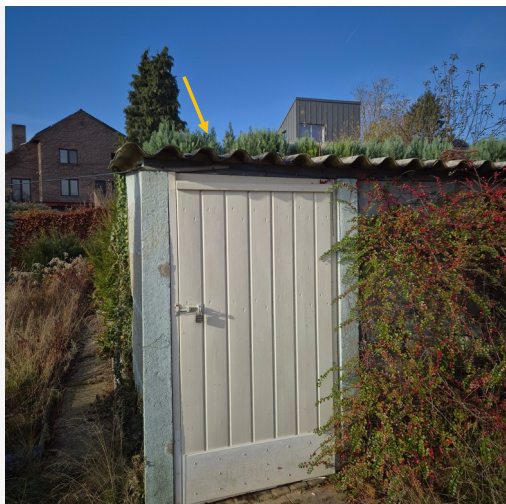
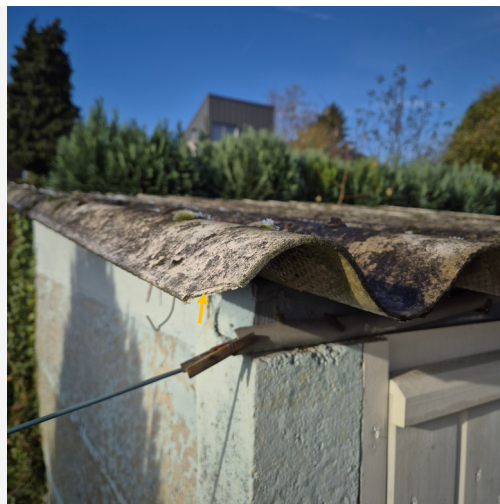
Het asbestmateriaal valt onder de mijlpaal van 2034.

Beschrijving	Dak bestaande uit golfplaten
Omgeving	Grenst aan binnen- en buitenlucht
Primaire drager	Schuin dak
Asbestmateriaal	Dak- en gevelbekleding - Golfplaat
Bindmiddel van asbestmateriaal	Cement
Gebondenheid op basis van bindmiddel	Hecht
Hoeveelheid (oppervlakte - aantal)	<ul style="list-style-type: none">• 10,00 m² - 1 stuk
Totale oppervlakte	10,00 m ²
Eenvoudig bereikbaar	Ja
Bevestigingswijze	<ul style="list-style-type: none">• Geklemd• Geschroefd
Identificatiemethode	Een monstername door de asbestdeskundige met laboanalyse door een asbestlabo.
Destructieve handeling voor identificatie	Nee
Opmerking	De hoeveelheid is een zo nauwkeurig mogelijke opmeting. Hieraan kunnen evenwel geen rechten worden ontleend.

- Verwijder dit asbestmateriaal zo snel mogelijk. Volg de toestand goed op.
- Hemelwater dat afspoelt van asbestcement daken of gevels kan asbestdeeltjes bevatten. Gebruik het enkel voor gesloten circuits (bv. spoelen toiletten). Reinig na het vervangen van het dak of de gevel de dakgoten en regenwaterput of -ton om asbesthoudend sediment of slib te verwijderen

- Eenvoudige handelingen: mag via doe-het-zelf of door werknemer(s) met opleidingsattest eenvoudige handelingen
Deze toepassing kan door een aannemer die over een opleidingsattest eenvoudige handelingen beschikt of door een particulier (doe-het-zelf), verwijderd worden indien er geen verhoogd risico op vrijgave van asbestvezels (max. concentratie 0,01 vezels/cm³ - CODEX Art. VI.3-54) ontstaat en de toepassing voorafgaand wordt gefixeerd/bevochtigd; de individuele elementen zonder machinale werktuigen (boormachine, slijpschijf, hogedrukreiniger,...) en zonder breken of gooien een voor een losgemaakt worden; en ten slotte dubbel en luchtdicht verpakt weggevoerd worden naar een erkend afvalpunt (recyclagepark).

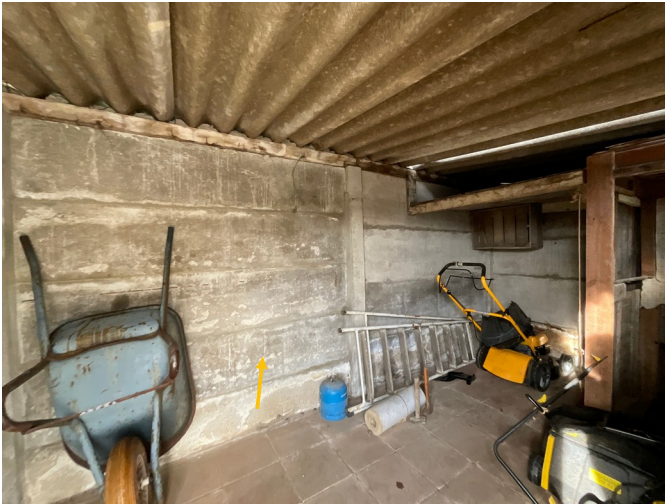
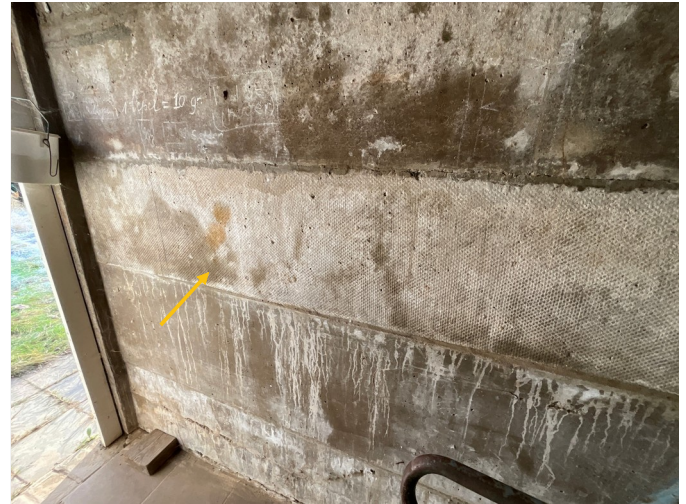
Beschrijving	AC wandplaat tuinhuis
Omgeving	Grenst aan binnen- en buitenlucht
Primaire drager	Wand buitenschil
Asbestmateriaal	Dak- en gevelbekleding - Plaat
Bindmiddel van asbestmateriaal	Cement
Gebondenheid op basis van bindmiddel	Hecht
Hoeveelheid (oppervlakte - dikte - aantal)	<ul style="list-style-type: none">• 1,10 m² - 3,00 cm - 1 stuk
Totaal volume	0,033 m ³
Eenvoudig bereikbaar	Nee <ul style="list-style-type: none">• Verwijdering tast de bouwkundige integriteit aan.
Bevestigingswijze	<ul style="list-style-type: none">• Geschroefd
Identificatiemethode	De asbestdeskundige beoordeelt het materiaal als asbestverdacht en dus asbesthoudend, en dit zonder monstername. Motivatie: De opdrachtgever weigert om het materiaal te laten bemonsteren.
Destructieve handeling voor identificatie	Nee
Opmerking	De hoeveelheid is een zo nauwkeurig mogelijke opmeting. Hieraan kunnen evenwel geen rechten worden ontleend. In de tuinberging die voornamelijk uit betonplaten bestaat, is 1 wandplaat asbestverdacht.

- Eenvoudige handelingen: mag via doe-het-zelf of door werknemer(s) met opleidingsattest eenvoudige handelingen
Deze toepassing kan door een aannemer die over een opleidingsattest eenvoudige handelingen beschikt of door een particulier (doe-het-zelf), verwijderd worden indien er geen verhoogd risico op vrijgave van asbestvezels (max. concentratie 0,01 vezels/cm³ - CODEX Art. VI.3-54) ontstaat en de toepassing voorafgaand wordt gefixeerd/bevochtigd; de individuele elementen zonder machinale werktuigen (boormachine, slijpschijf, hogedrukreiniger,...) en zonder breken of gooien een voor een losgemaakt worden; en ten slotte dubbel en luchtdicht verpakt weggevoerd worden naar een erkend afvalpunt (recyclagepark).

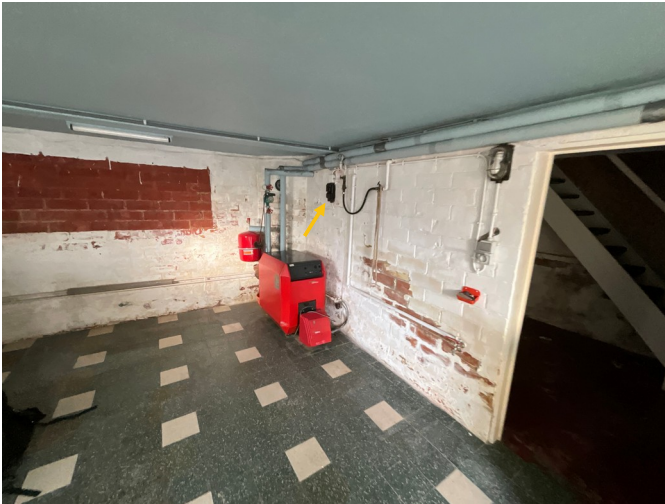
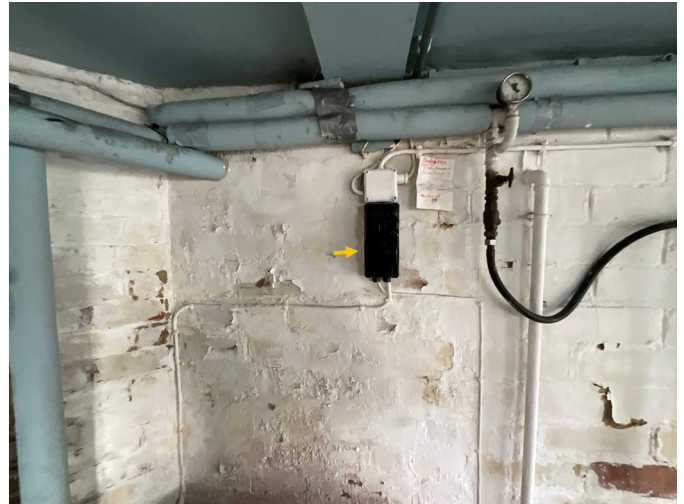
Beschrijving	Bakeliet schakelaars/stopcontacten
Omgeving	Binnen
Primaire drager	Communicatie en elektrische infrastructuur en uitrusting
Asbestmateriaal	Plaat, paneel, tablet - Type Bakeliet
Bindmiddel van asbestmateriaal	Kunststof of -hars
Gebondenheid op basis van bindmiddel	Hecht
Hoeveelheid (oppervlakte - dikte - aantal)	• 0,10 m ² - 1,00 cm - 1 stuk
Totaal volume	0,001 m ³
Eenvoudig bereikbaar	Ja
Bevestigingswijze	• Geschroefd
Identificatiemethode	De asbestdeskundige beoordeelt het materiaal als asbestverdacht en dus asbesthoudend, en dit zonder monstername. Motivatie: De monstername brengt andere schade aan dan schade die inherent is aan de monstername.
Destructieve handeling voor identificatie	Nee
Opmerking	De hoeveelheid is een zo nauwkeurig mogelijke opmeting. Hieraan kunnen evenwel geen rechten worden ontleend.

- Eenvoudige handelingen: mag via doe-het-zelf of door werknemer(s) met opleidingsattest eenvoudige handelingen
Deze toepassing kan door een aannemer die over een opleidingsattest eenvoudige handelingen beschikt of door een particulier (doe-het-zelf), verwijderd worden indien er geen verhoogd risico op vrijgave van asbestvezels (max. concentratie 0,01 vezels/cm³ - CODEX Art. VI.3-54) ontstaat en de toepassing voorafgaand wordt gefixeerd/bevochtigd; de individuele elementen zonder machinale werktuigen (boormachine, slijpschijf, hogedrukreiniger,...) en zonder breken of gooien een voor een losgemaakt worden; en ten slotte dubbel en luchtdicht verpakt weggevoerd worden naar een erkend afvalpunt (recyclagepark).

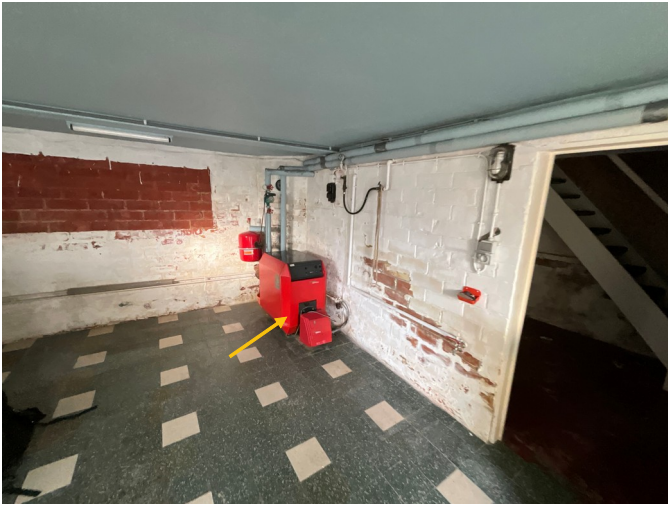
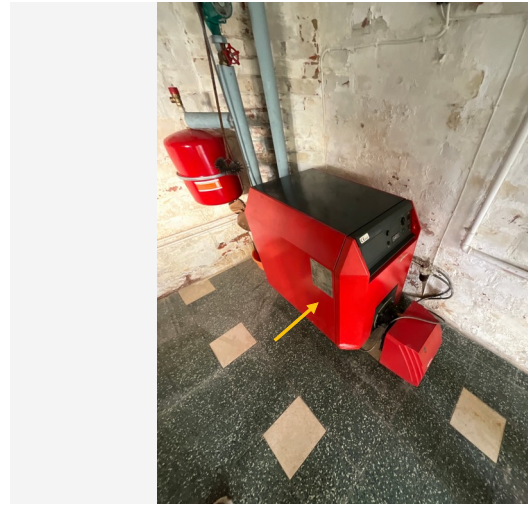
Basis voor advies	De asbestdeskundige beoordeelt het materiaal als asbesthoudend op basis van een beoordeling met het blote oog.
-------------------	--

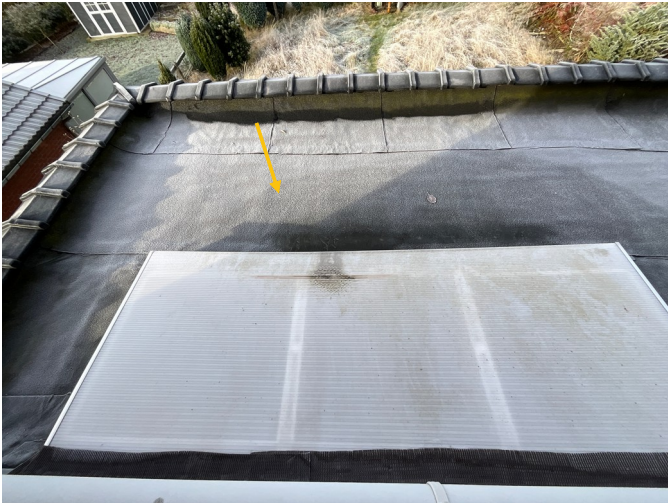
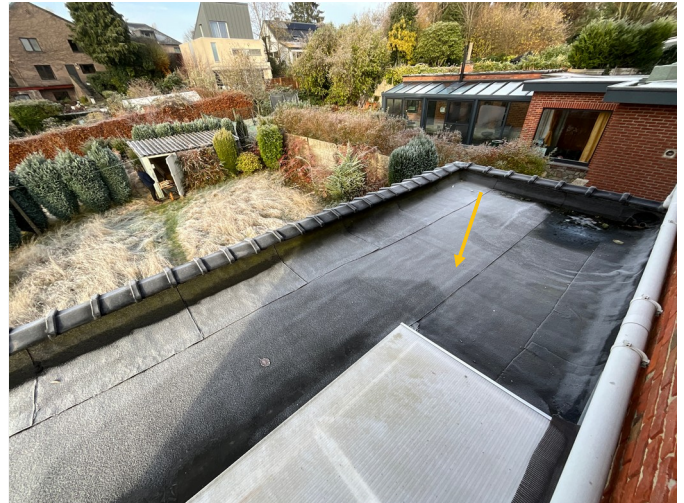
Fiche 16: Roofing plat dak

Geen asbest

Beschrijving	Roofing plat dak
Omgeving	Buiten
Primaire drager	Plat dak
Bindmiddel van materiaal	Bitumen (roofing, teer, asfalt)
Gebondenheid op basis van bindmiddel	Hecht
Hoeveelheid (oppervlakte - aantal)	• 21,00 m ² - 1 stuk
Totale oppervlakte	21,00 m ²
Identificatiemethode	De asbestdeskundige gebruikt een bewijsdocument andere dan een bestaande laboanalyse, met bevestiging door vaststelling en expertise en dit zonder monstername.
Destructieve handeling voor identificatie	Nee
Opmerking	De roofing werd vernieuwd in 2021.
