Asbestinventarisatetest

Bogaardenstraat 24, 3200 Aarschot

Eindconclusie:

Niet-asbestveilig

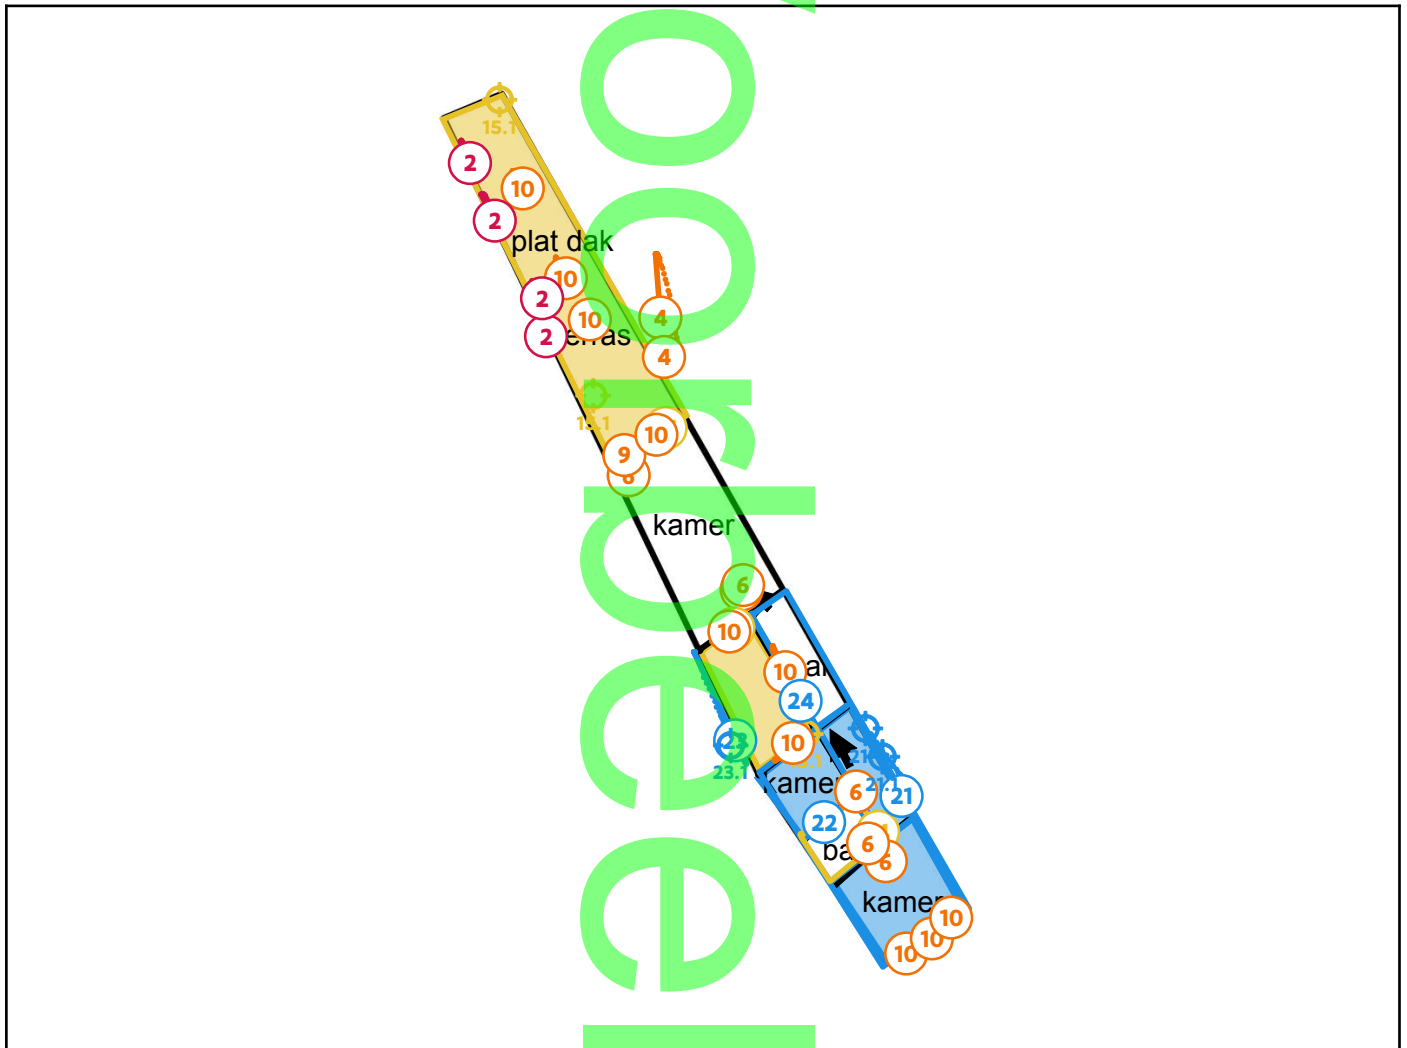
Plan 1.2: Hoofdgebouw V1

Beschrijving	Type	Actie
2. Bloembakken cement	Asbestmateriaal	Dringend verwijderen
4. Schouw AC	Asbestmateriaal	Verwijderen
6. Bakeliet schakelaars en stopcontacten in ganse woning	Asbestmateriaal	Verwijderen
9. Beton dorpel V1	Asbestmateriaal	Verwijderen
10. Mastiek enkel glas	Asbestmateriaal	Verwijderen
14. Menuiserie platen badkamer tegelprint	Asbestmateriaal	Zorgvuldig beheren

15. Roofing	Asbestmateriaal	Zorgvuldig beheren
15.1 Code: Roofing	Mengmonster	-
21. Cementering zijgevel	Geen asbest	-
21.1 Code: Crepi	Mengmonster	-
22. Pleister plafond	Geen asbest	-
23. Buisisolatie roofingpapier	Geen asbest	-
23.1 Code: Buisisolatie roofingpapier	Mengmonster	-
24. Pleister muur	Geen asbest	-

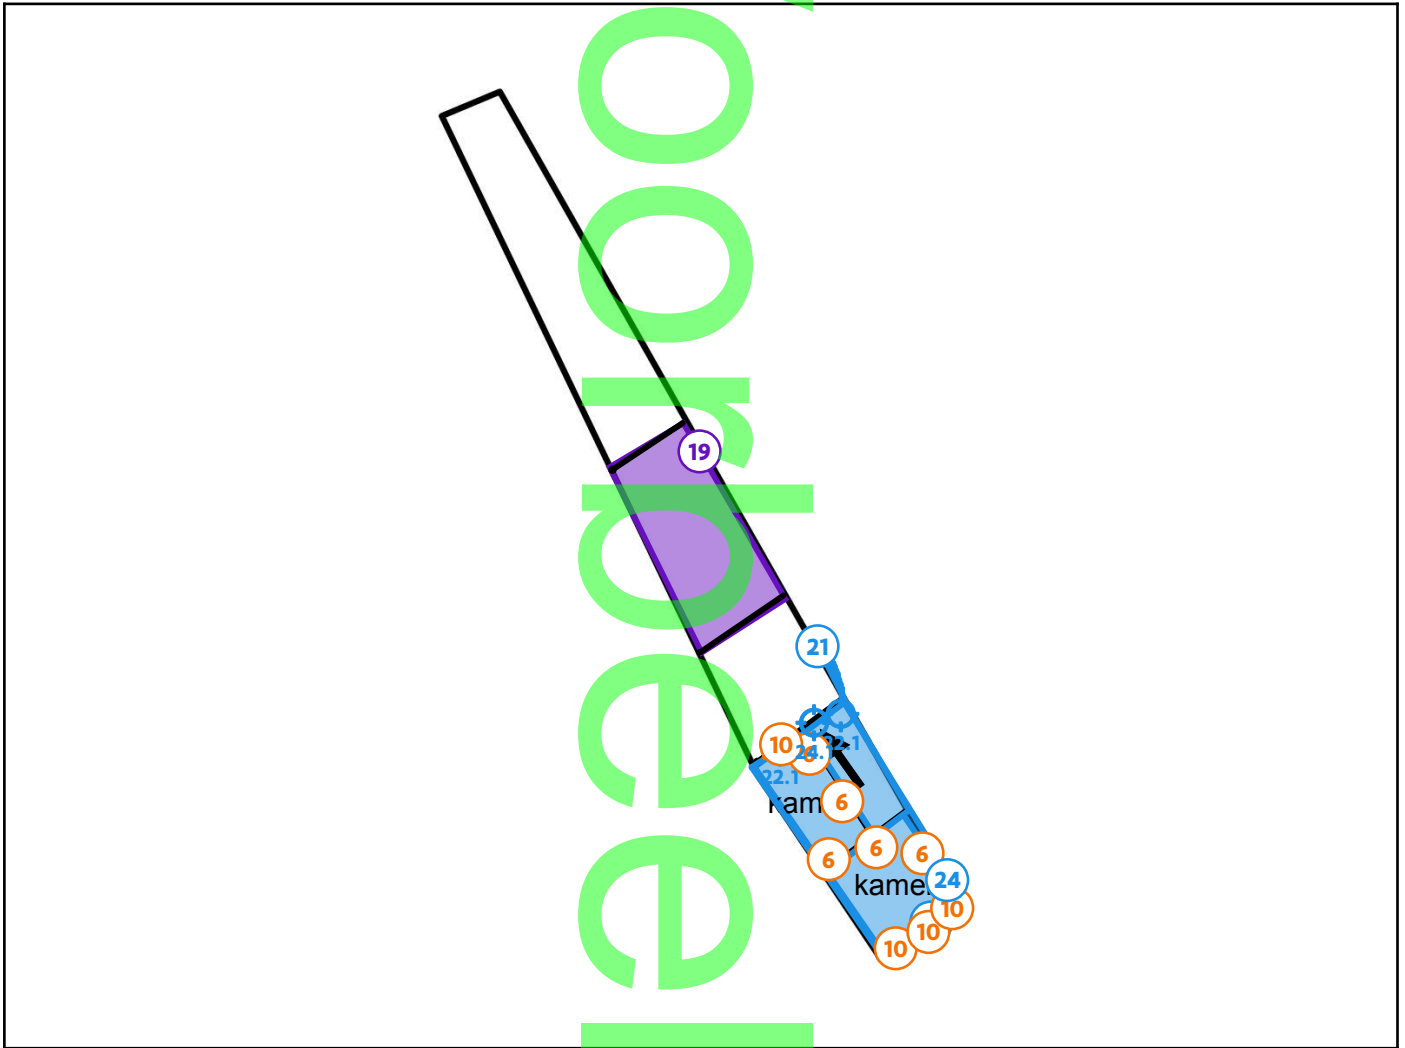
Plan 1.3: Hoofdgebouw V2

Beschrijving	Type	Actie
6. Bakeliet schakelaars en stopcontacten in ganse woning	Asbestmateriaal	Verwijderen
10. Mastiek enkel glas	Asbestmateriaal	Verwijderen
19. Geen onderdak	Advies	-
21. Cementering zijgevel	Geen asbest	-
22. Pleister plafond	Geen asbest	-
22.1 Code: Pleister plafond	Mengmonster	-

24. Pleister muur	Geen asbest	-
24.1 Code: Pleister muur	Mengmonster	-

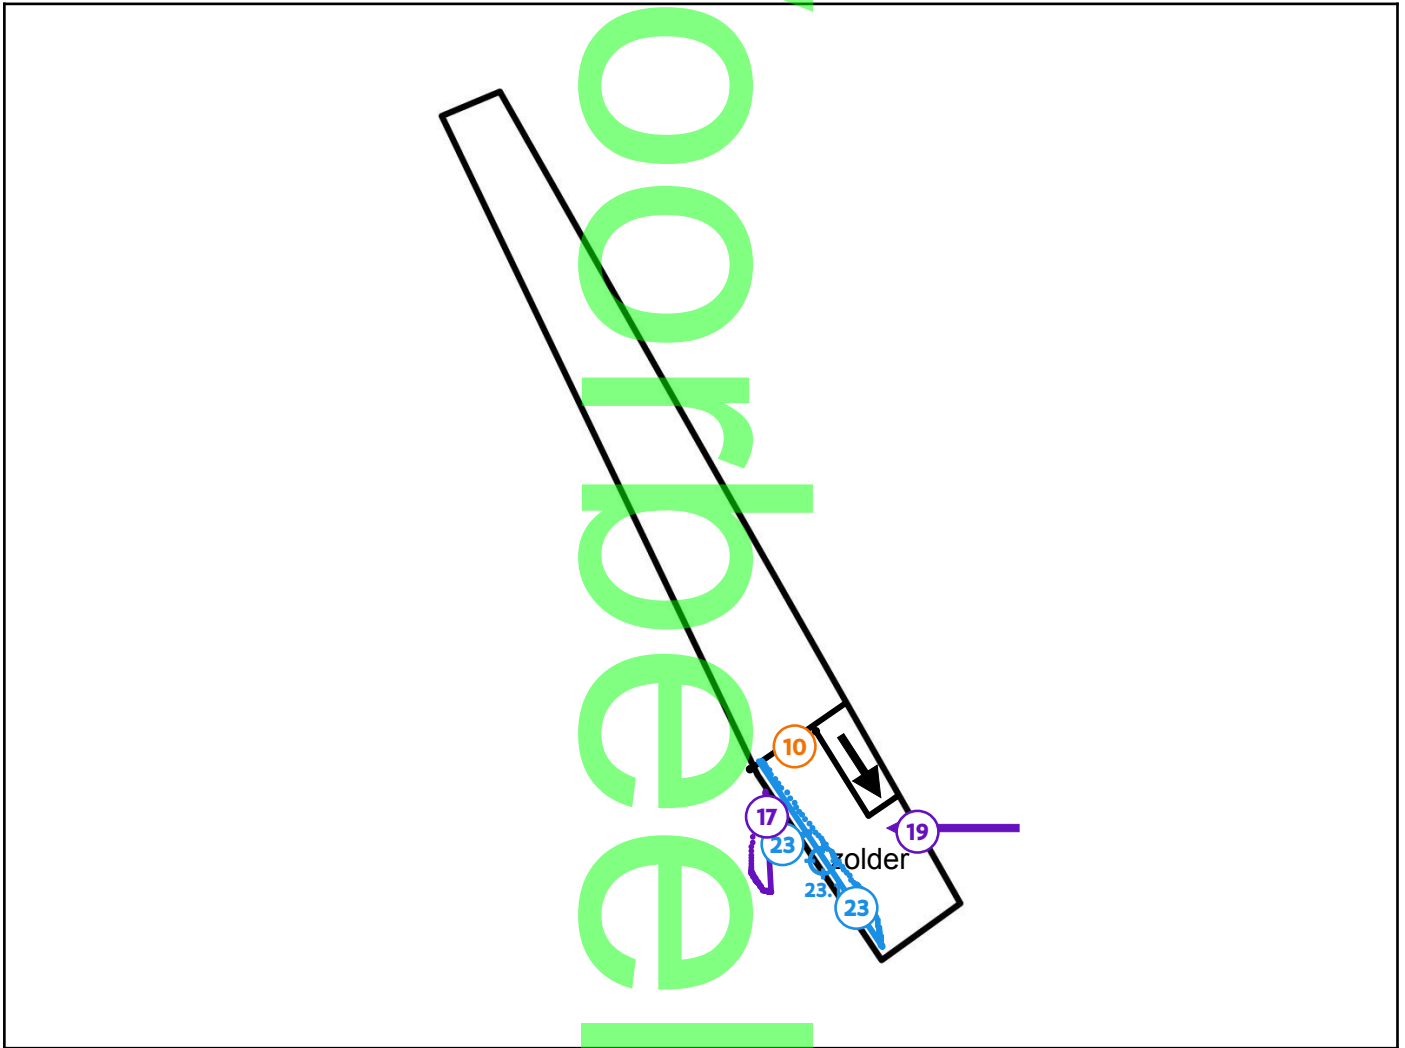
Plan 1.4: Hoofdgebouw zolder

Beschrijving	Type	Actie
10. Mastiek enkel glas	Asbestmateriaal	Verwijderen
17. Schouw beperking	Beperking	-
19. Geen onderdak	Advies	-
23. Buisisolatie roofingpapier	Geen asbest	-
23.1 Code: Buisisolatie roofingpapier	Mengmonster	-

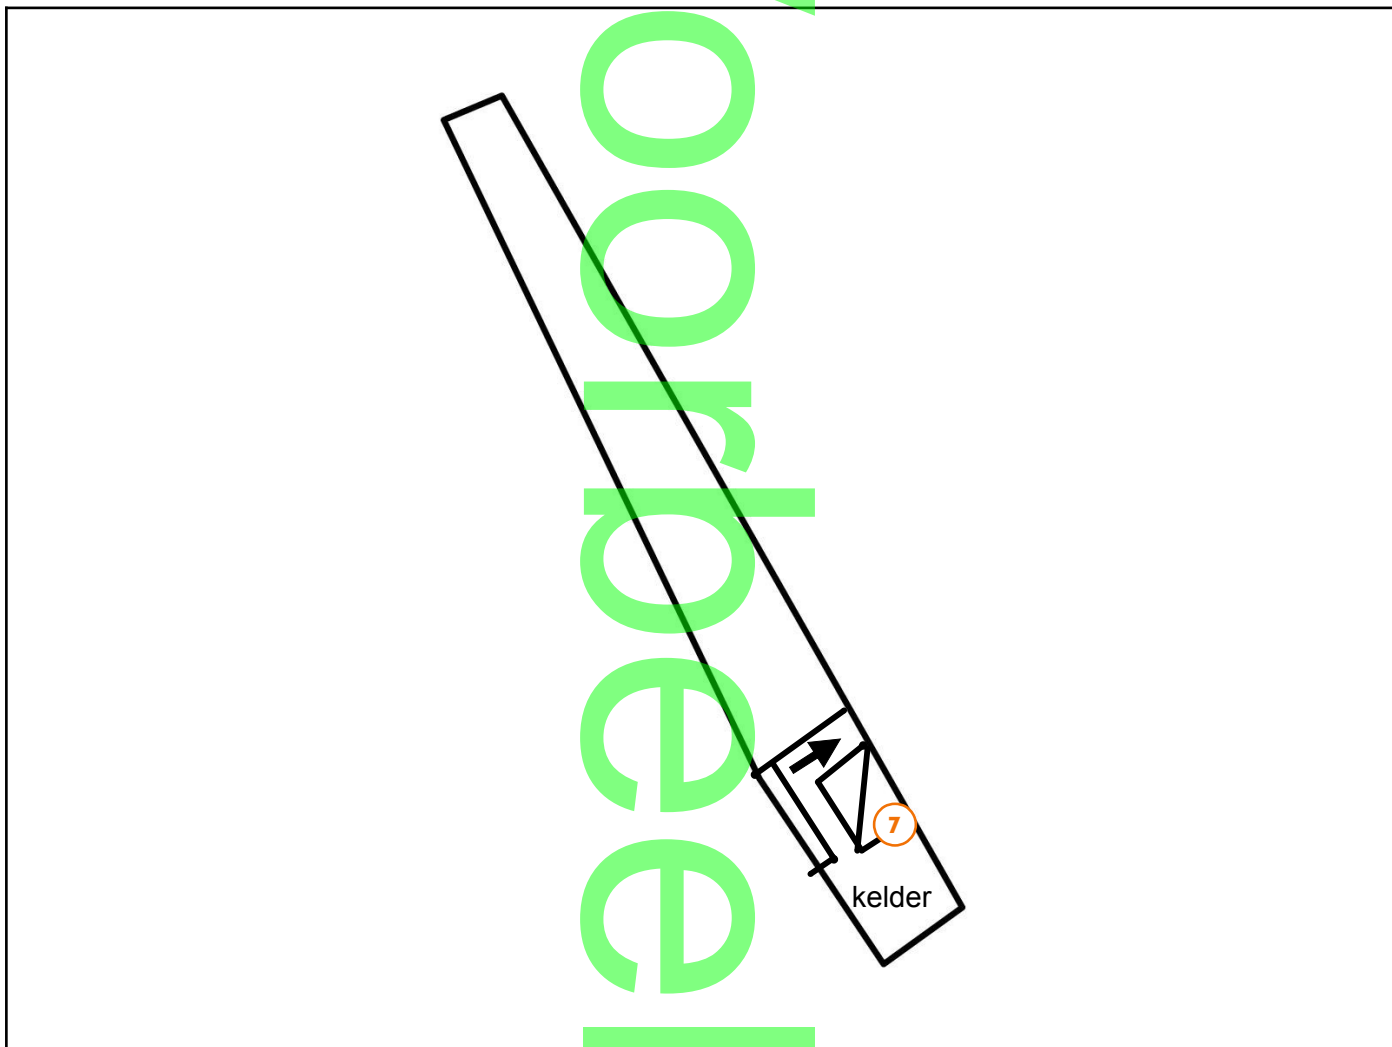
Plan 1.5: Hoofdgebouw kelder

Beschrijving	Type	Actie
7. ACbuis kelder	Asbestmateriaal	Verwijderen
