Asbestinventarisatetest

Grote Molenweg 119, 3020 Herent

Attestnummer : 20251207-000155.000

Uitgegeven op : 07.12.2025

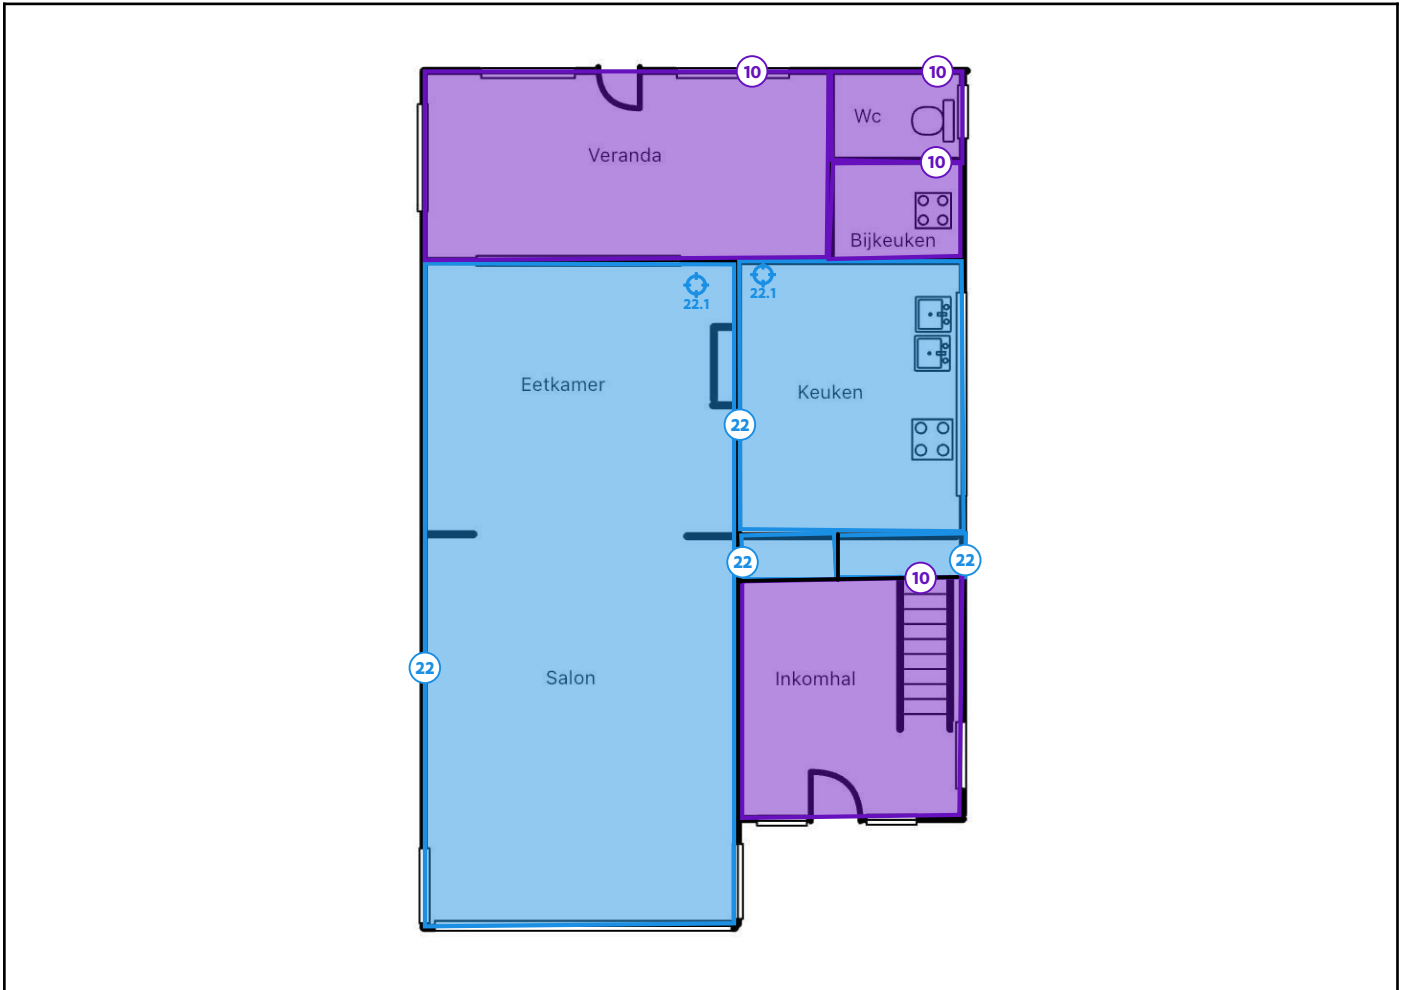
Plan 1.6: Hoofdgebouw Plan V+1

Beschrijving	Type	Actie
10. Plafonds bestaande uit voorzetpanelen	Advies	-
22. Pleisterwerk plafonds	Geen asbest	-
22.1 Code: MM02	Mengmonster	-

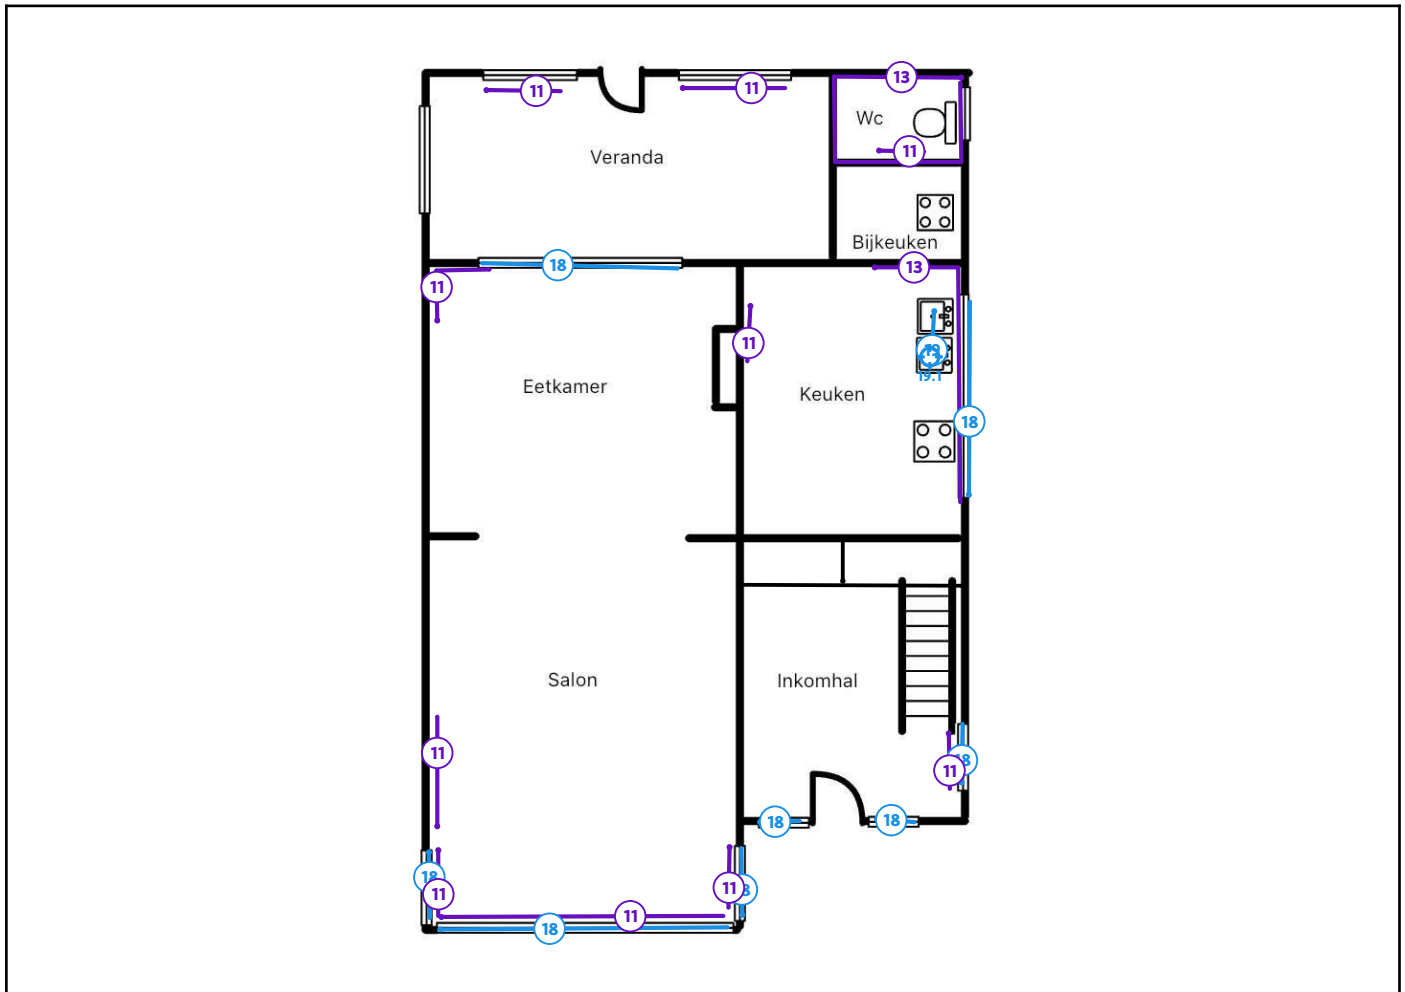
Plan 1.7: Hoofdgebouw Plan V+1

Beschrijving	Type	Actie
11. Oude radiatoren	Advies	-
13. Faiencetegels (lijm)	Advies	-
18. Stopverf houten ramen	Geen asbest	-
19. Anti-dreun	Geen asbest	-
19.1 Code: MM05	Puntmonster	-

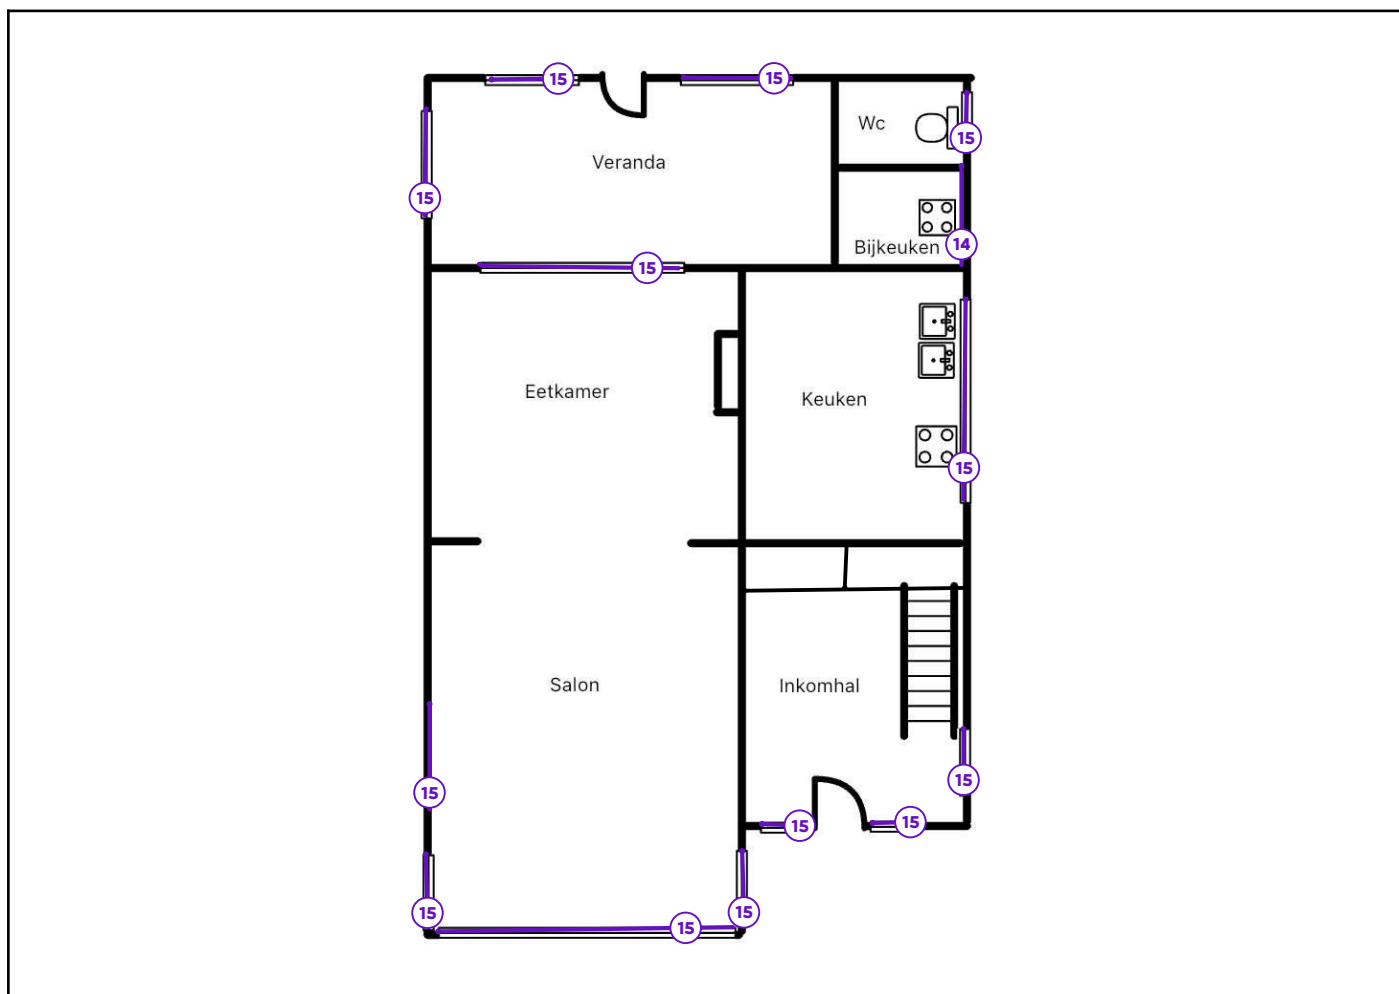
Plan 1.8: Hoofdgebouw Plan V+1

Beschrijving	Type	Actie
14. Muren bestaande uit voorzetpanelen	Advies	-
15. Vensterbanken	Advies	-

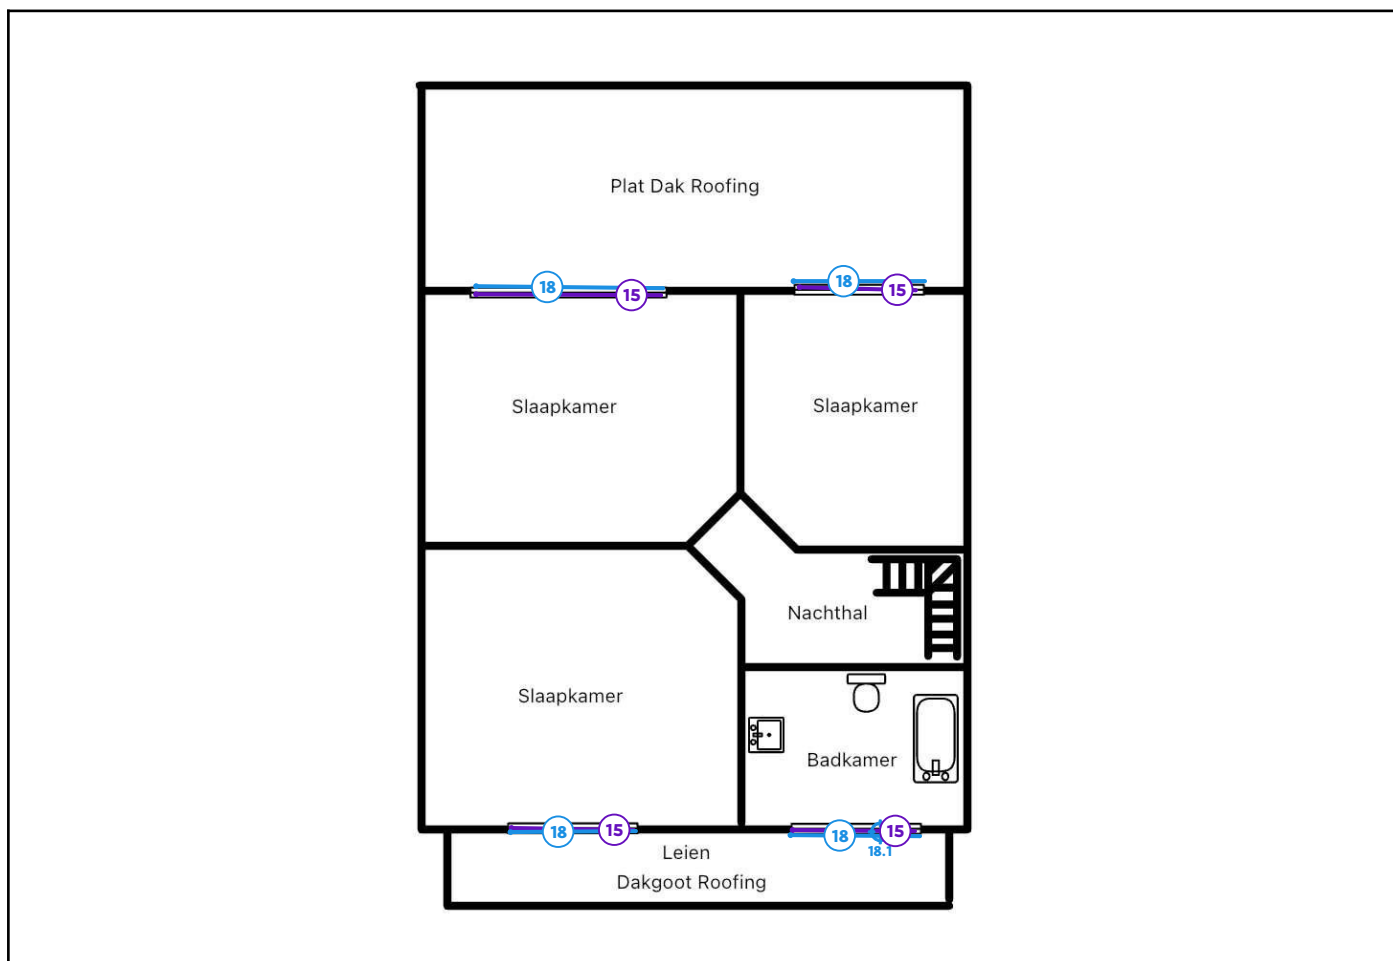
Plan 1.11: Hoofdgebouw Plan V+2

Beschrijving	Type	Actie
15. Vensterbanken	Advies	-
18. Stopverf houten ramen	Geen asbest	-
18.1 Code: MM03	Puntmonster	-

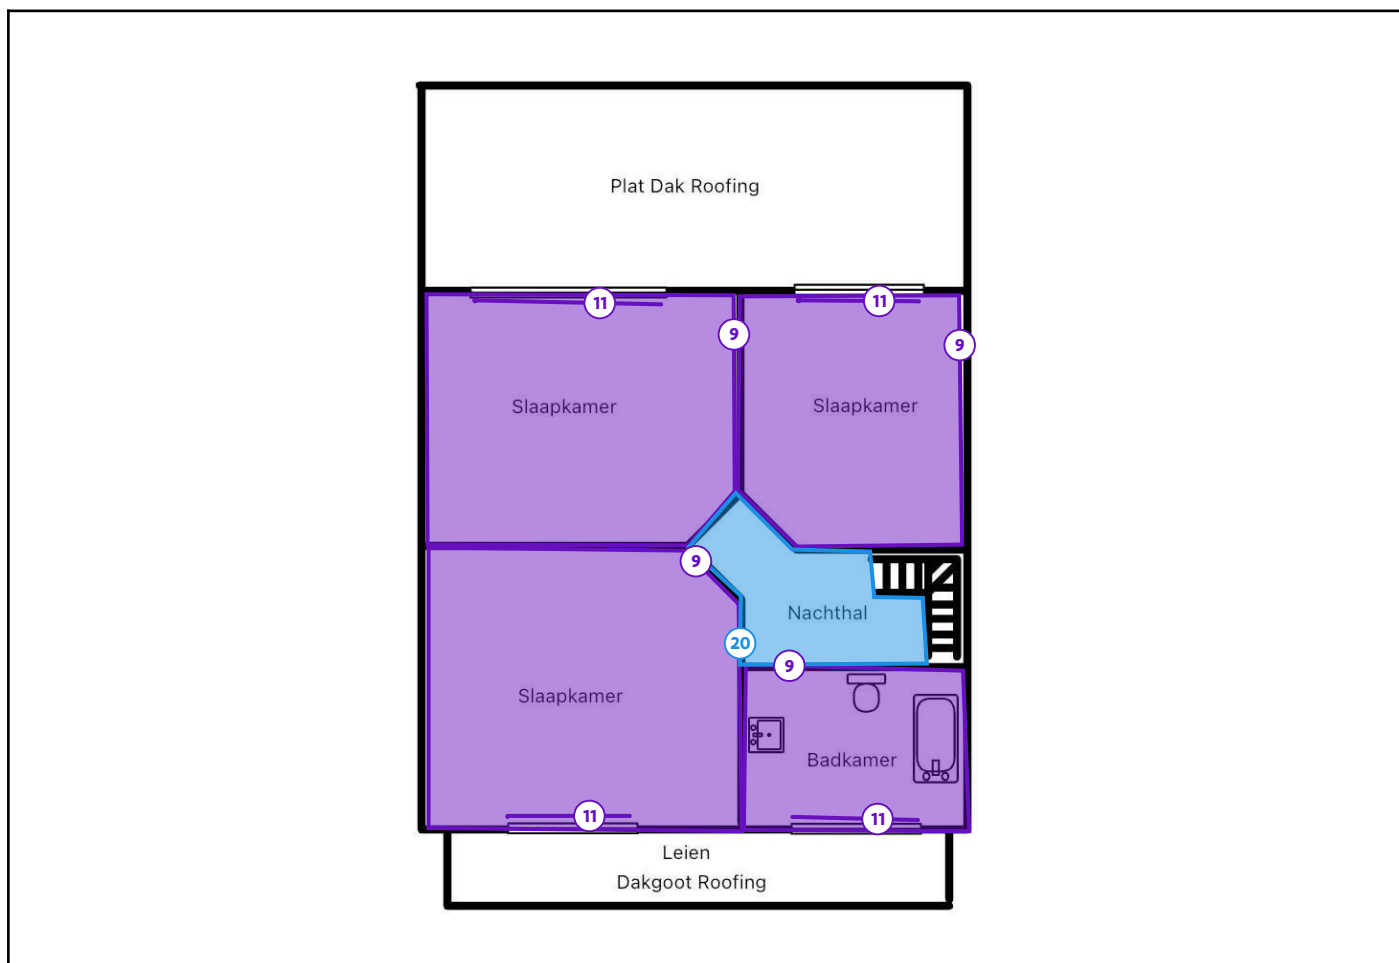
Plan 1.12: Hoofdgebouw Plan V+2

Beschrijving	Type	Actie
9. Vloerzeilen slaapkamers en badkamer	Advies	-
11. Oude radiatoren	Advies	-
20. Vloerzeil nachthal en zolder	Geen asbest	-

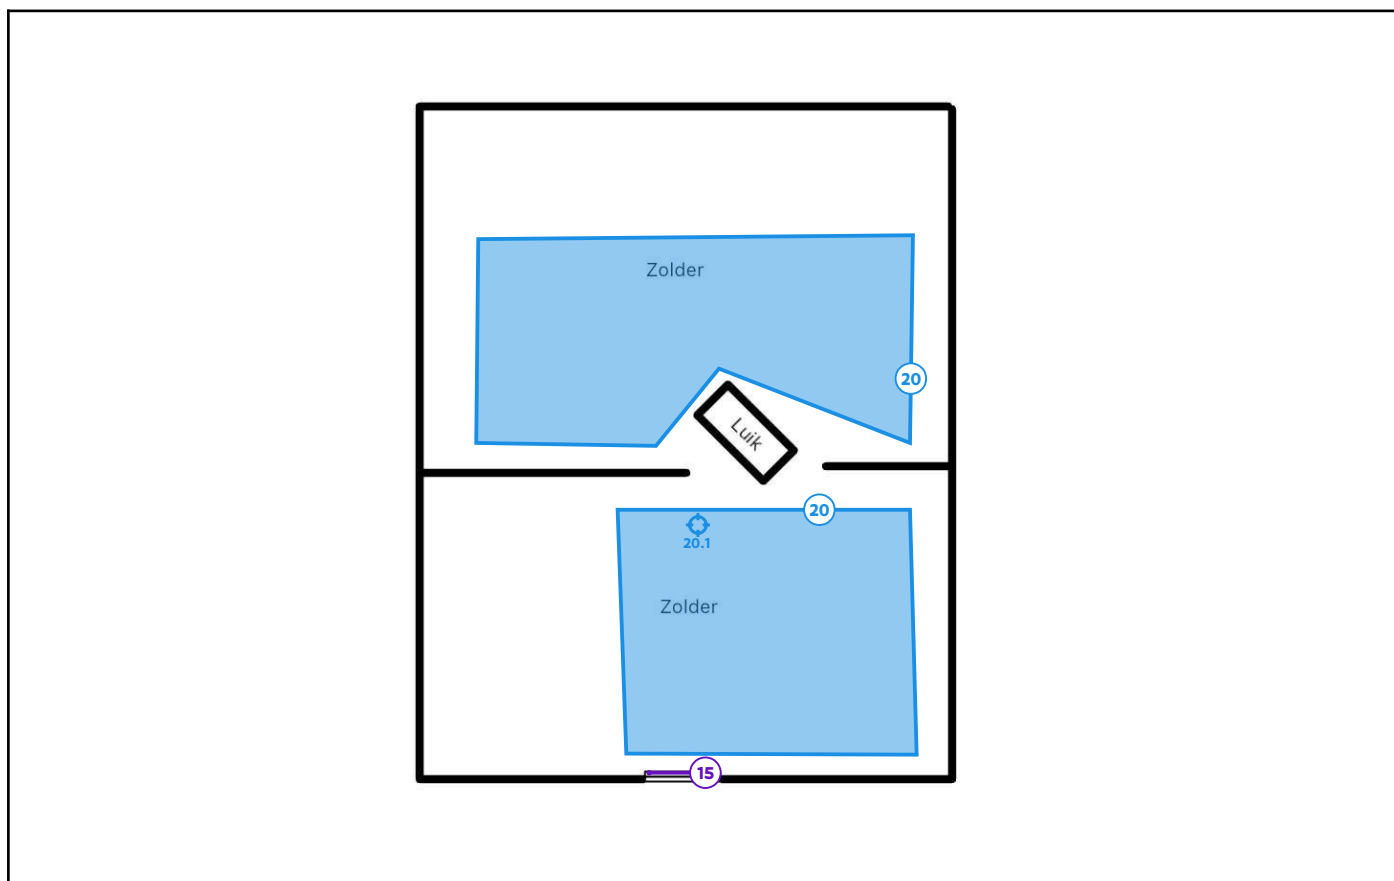
Plan 1.13: Hoofdgebouw Plan V+3

Beschrijving	Type	Actie
15. Vensterbanken	Advies	-
20. Vloerzeil nachthal en zolder	Geen asbest	-
20.1 Code: MM08	Puntmonster	-

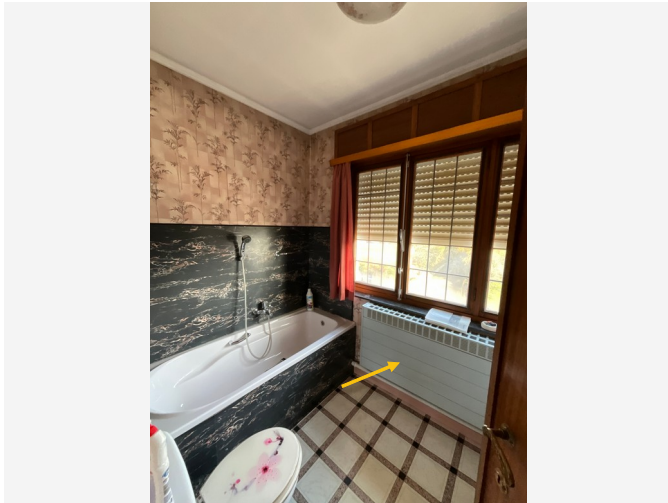
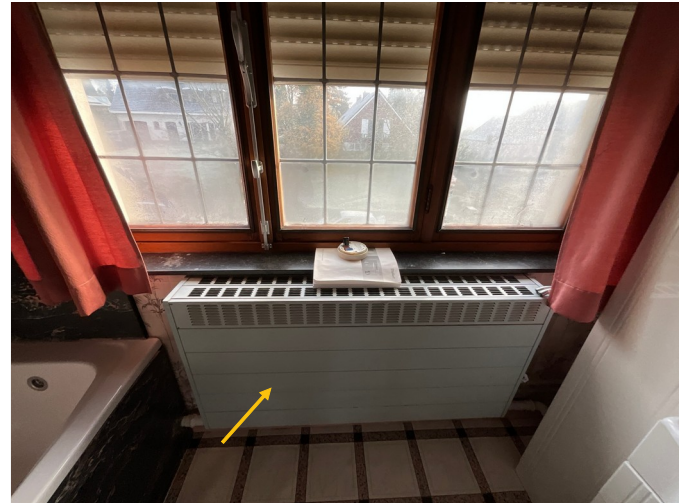
Informatie over een materiaal dat de asbestdeskundige niet kan waarnemen of vaststellen

Basis voor advies	De asbestdeskundige beoordeelt het materiaal als asbesthoudend op basis van een beoordeling met het blote oog.
-------------------	--

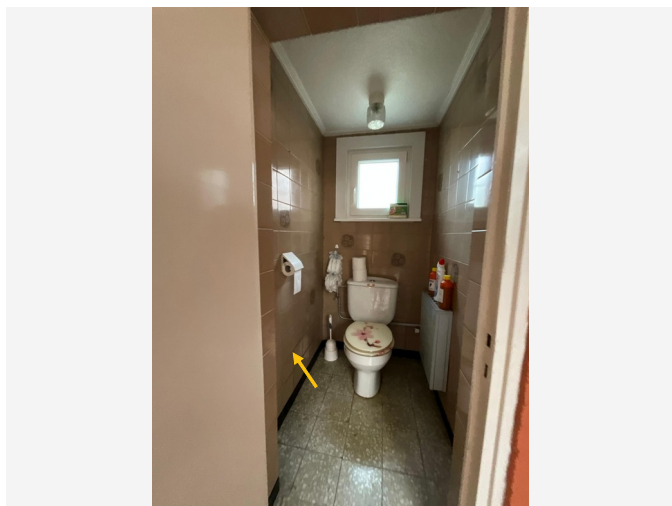
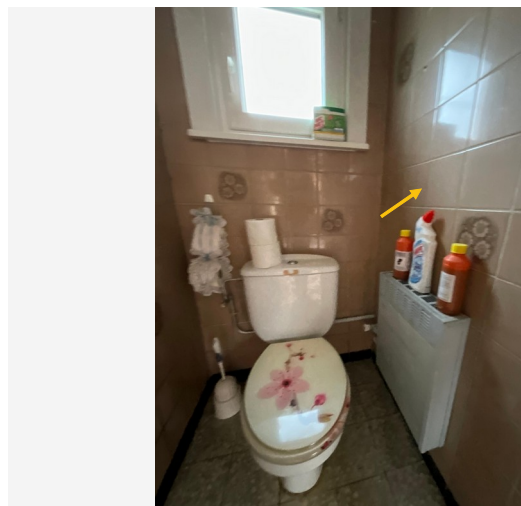
Informatie over een materiaal dat de asbestdeskundige niet kan waarnemen of vaststellen

Basis voor advies	Beoordeling op basis van expertise, zonder een vaststelling door de asbestdeskundige.
-------------------	---

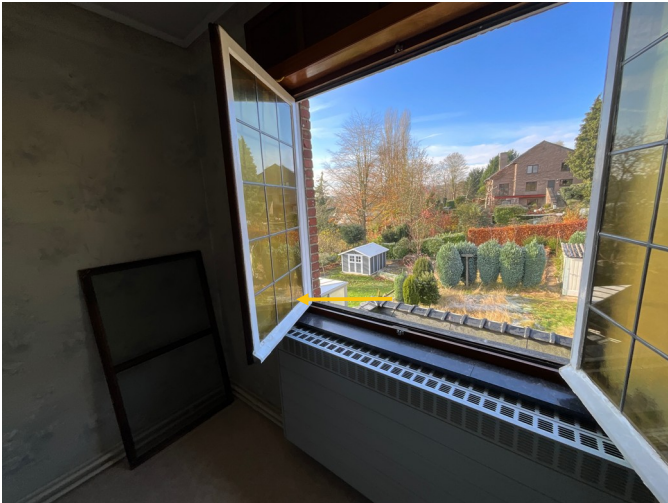
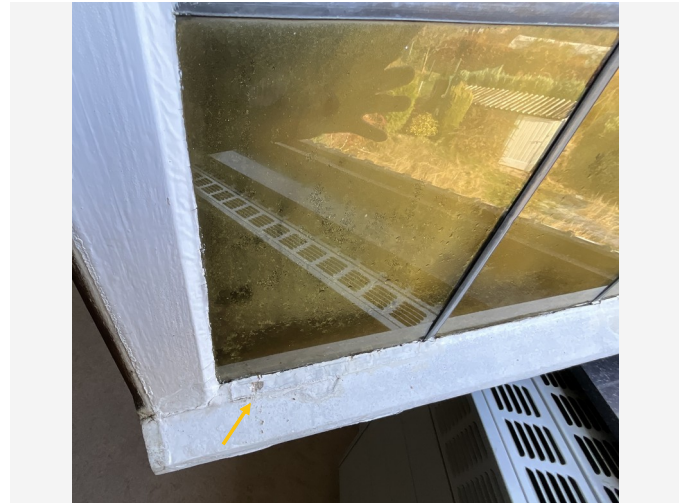
Fiche 18: Stopverf houten ramen

Geen asbest

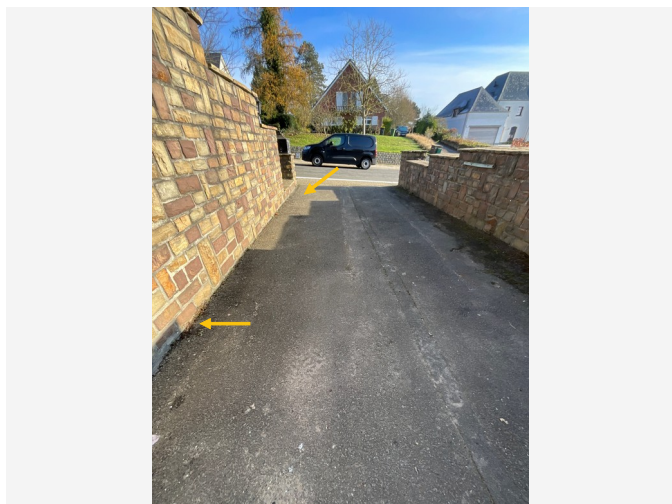
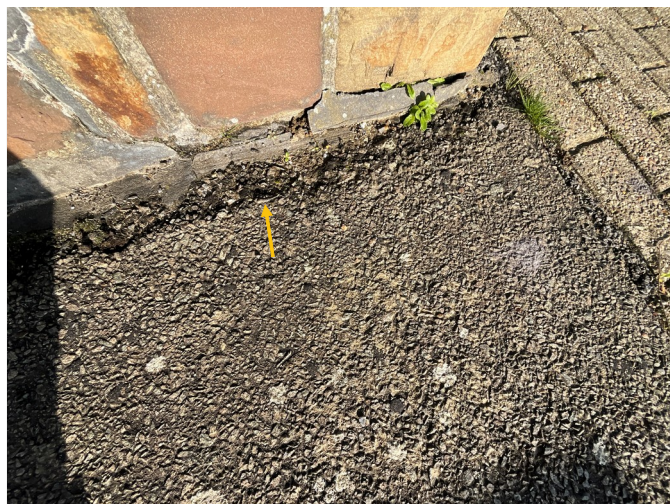
Fiche 21: Asfalt

Geen asbest

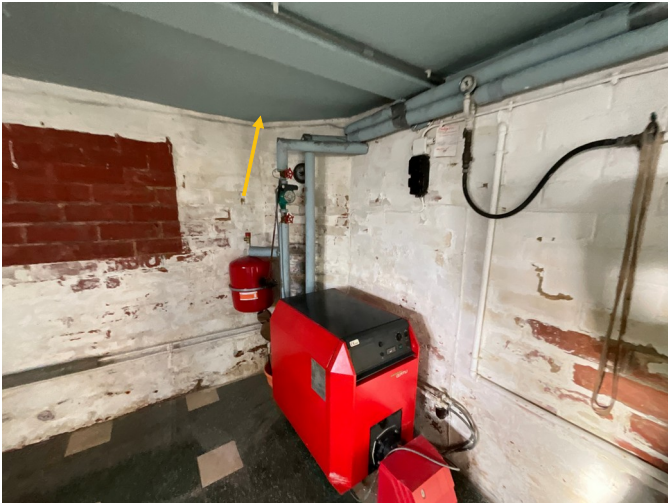
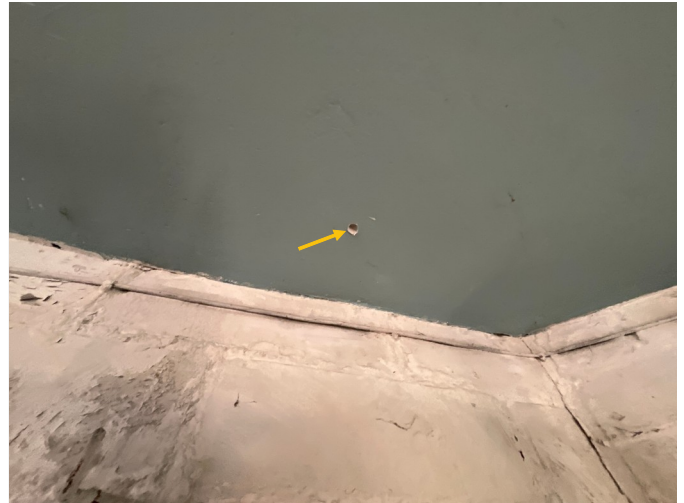
Fiche 22: Pleisterwerk plafonds

Geen asbest

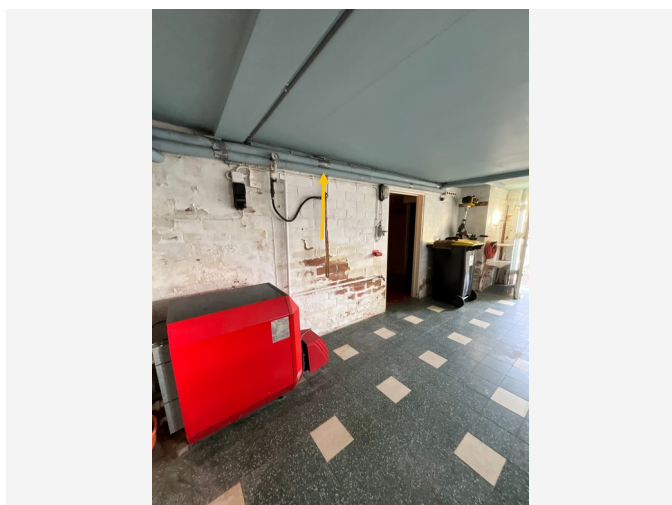
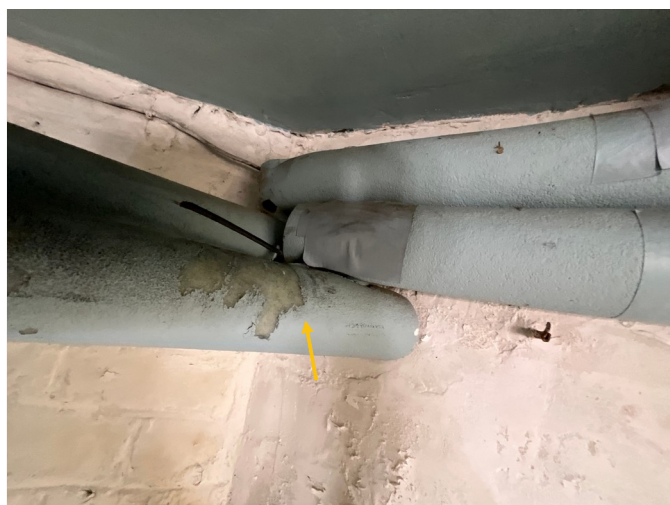
Beschrijving	Notitie	Terug te vinden op plannen
Fiche 23: Leidingisolatie (niet verdacht)	De leidingisolatie is niet-asbestverdacht.	-
